# Fødselsattest

| Generel information | |
|---|---|
| Konstruktionens navn | Bro 000-0127-0-005.00 (underføring ved stien Det Grønne Fodspor) |
| Bygherre | Vejdirektoratet |
| Kortfattet beskrivelse af konstruktionen | <p>Bro (underføring) opført i forbindelse med Vejdirektoratets anlæggelse af Slagelse Omfartsvej. Konstruktionen indgår som et demonstrationsprojekt i innovationskonsortiet "Bæredygtige betonkonstruktioner med stålfibre" og er <i>in-situ</i>-støbt med en kombination af stålfiberarmeret sætmålsbeton og stålfiberarmeret selvkompakterende beton (SFRSCC), bl.a. med det formål at demonstrere og teste designkriterier for SFRSCC.</p> <p>Broen er udført som en rammekonstruktion med et spænd på ca. 5 m og en bredde på ca. 19 m og er opbygget af følgende overordnede konstruktionsdele: Brodæk, kantbjælker, to vægge og to fundamenter. Konstruktionstegninger er vedlagt i Bilag 2-6.</p> |

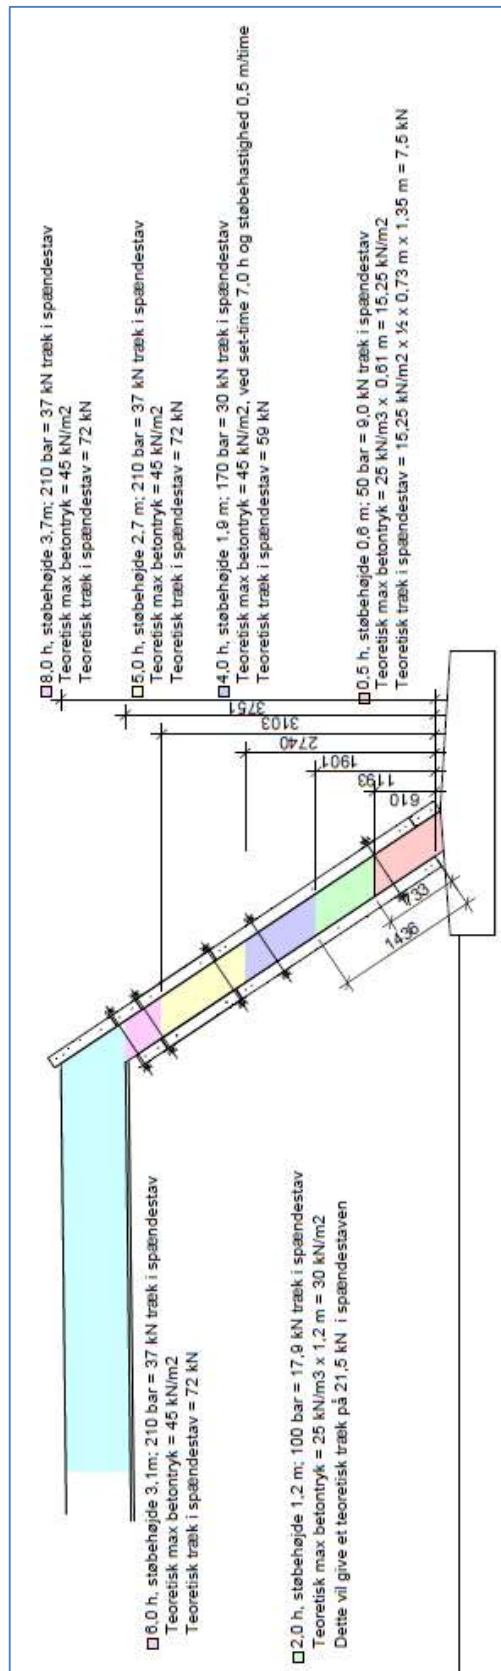
Støbetrykket i væggen blev af PASCHAL-Danmark A/S målt i den ene af de to skråtstillede vægge i forbindelse med udstøbningen. Resultaterne af disse målinger fremgår af Fig. 2, hvor også teoretisk beregnede støbetryk er angivet. De faktisk målte værdier viser reducerede støbetryk i sammenligning med de teoretiske værdier.

Figur 2. Målt støbetryk i skråtstillet væg støbt med stålfiberarmeret selvkompakterende beton.

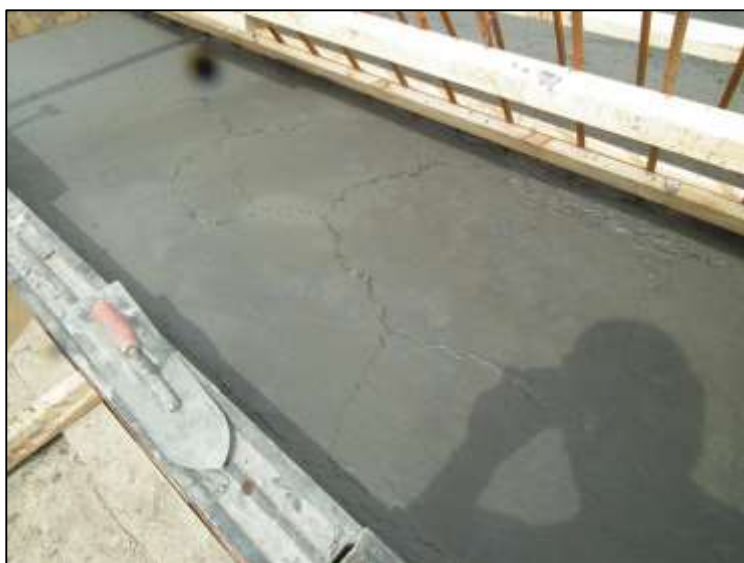
Plastiske svindrevner, forårsaget af udtørring, blev observeret i overfladen af fundamenterne (Fig. 5 og 6). Under selve udførelsen blev en del af dem lukket med pudsebræt. Ved den efterfølgende inspektion blev der udtaget i alt fem borekerner fordelt over de to fundamenter (se Bilag 7) for at kontrollere revnedybden. Undersøgelserne af borekernerne viste, at revnedybden var relativt beskeden (typisk  $\leq 2,5$  cm) i de udtagne kerner. Der blev ikke gjort tiltag for at udbedre de opståede plastiske svindrevner.

*Fig. 5. Plastiske svindrevner observeret i overfladen af fundament.*

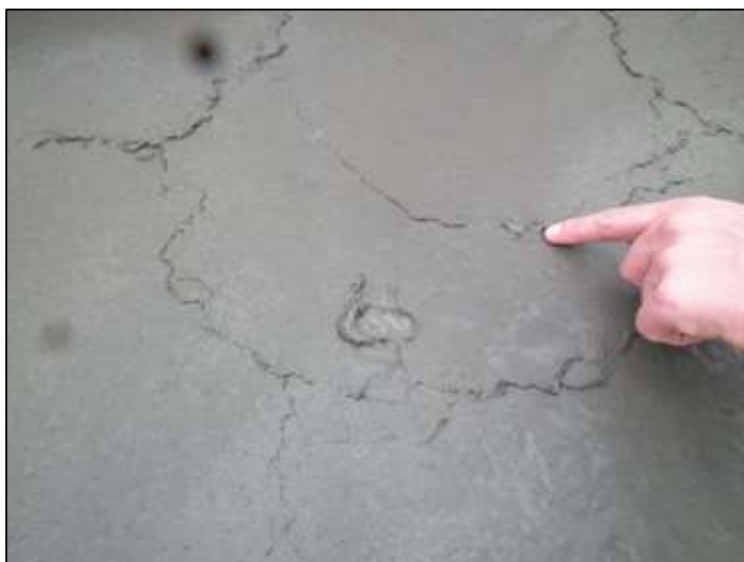
*Fig. 6. Plastiske svindrevner i overfladen af fundament.*

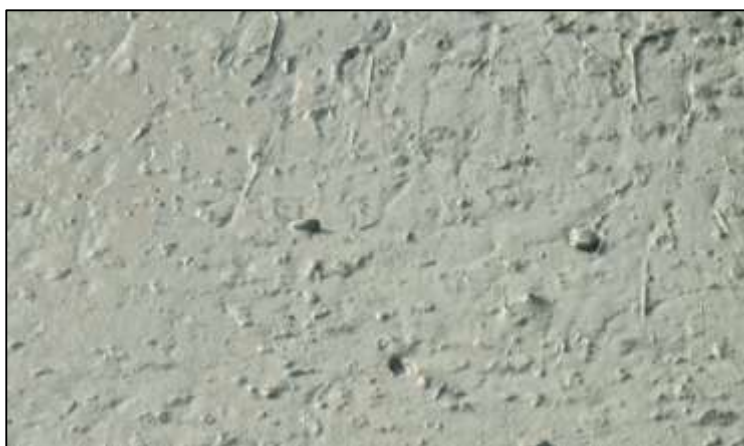
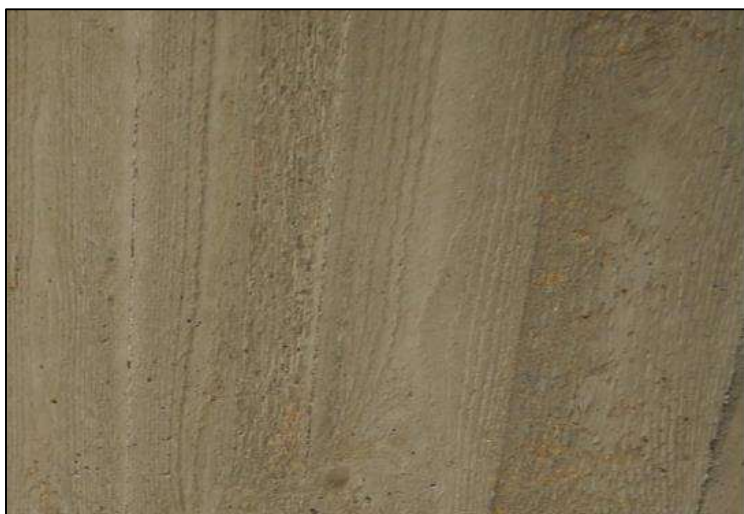
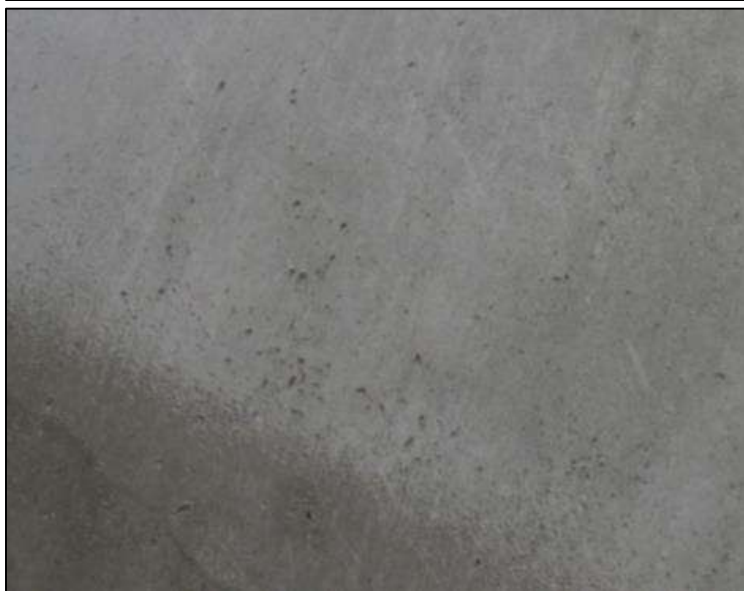
I forbindelse med udstøbning af fundamenter og brodæk blev det observeret, at yderligt liggende stålfibre er synlige i betonoverfladen (Fig. 7, øverst). Der er en risiko for, at dette kan føre til ændringer i betonoverfladernes æstetiske karakter gennem dannelse af rustpletter. Efter støbningen blev yderligt liggende stålfibre, som stod stak ud fra betonoverfladen i brodækket, klippet af. Brodækket blev desuden behandlet med to gange epoxy efterfulgt af to lag bestående af bitumenplader. Derimod var der ingen fibre at se i betonoverfladen på væggene, som er støbt mod henholdsvis brædeforskalling på indersiden og stålform på ydersiden (Fig. 7, midt og nederst).

Fig. 7. Øverst: Stålfibre ses i overfladen af den udstøbte beton i brodækket. Midt: Ingen stålfibre at se i overfladen støbt mod bræddeforskalling. Nederst: Ingen stålfibre at se i overfladen støbt mod stålform.

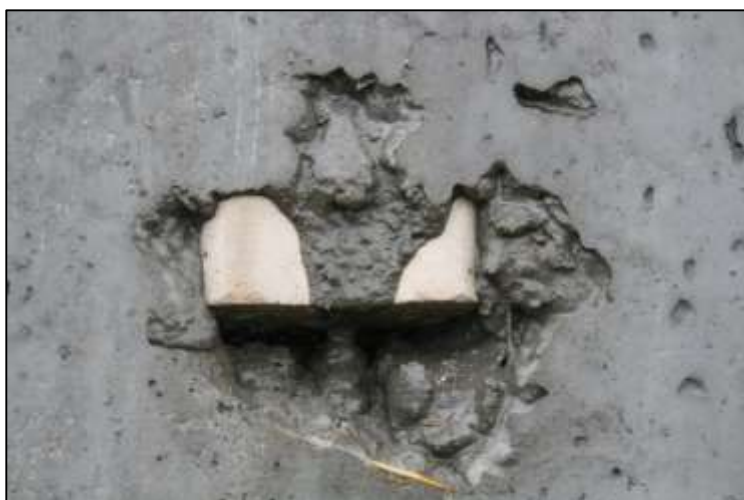
På indersiden – og til dels ydersiden – af brovægge blev der observeret synlige/blottede afstandsklodser (Fig. 8-10). Der skønnes at være øget risiko for armeringskorrosion som følge af revnedannelse, differentieret karbonatisering og støbefejl i forbindelse med de synlige afstandsklodser.

Fig. 8. Eksempel på synlige afstandsklods observeret på ydersiden af brovæg.

Udstøbningsarbejdet demonstrerede, at de anvendte afstandsklodser ikke er egnede til brug i forbindelse med udstøbning af stålfiberarmeret selvkompakterende beton. Der er ikke foretaget reparationer i forhold til de synlige afstandsklodser.

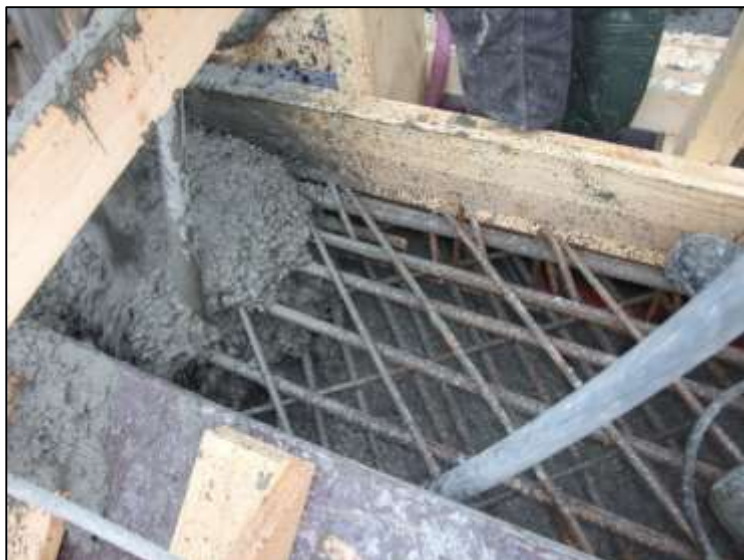
I forbindelse med udstøbningen af kantbjælker opstod der problemer med blokering (Fig. 11). Det skyldes kombinationen af betonens indhold af stålfibre og det tætte netværk af armeringsstål i kantbjælkerne. For at afhjælpe problemerne med blokering har betonen været udsat for omfattende vibrering, og i det hele taget medførte arbejdet med udstøbning af den stålfiberarmerede sætmålsbeton i brodækket et behov for omfattende vibrering af betonen. Vibreringen kan have medført, at betonens luftporestruktur ikke er optimal i brodæk og kantbjælker, hvorfor frostbestandighed bør være i fokus ved fremtidige eftersyn.

*Fig. 11. Blokering blev observeret i forbindelse med støbning af kantbjælker, hvilket nødvendiggjorde omfattende vibrering af betonen.*

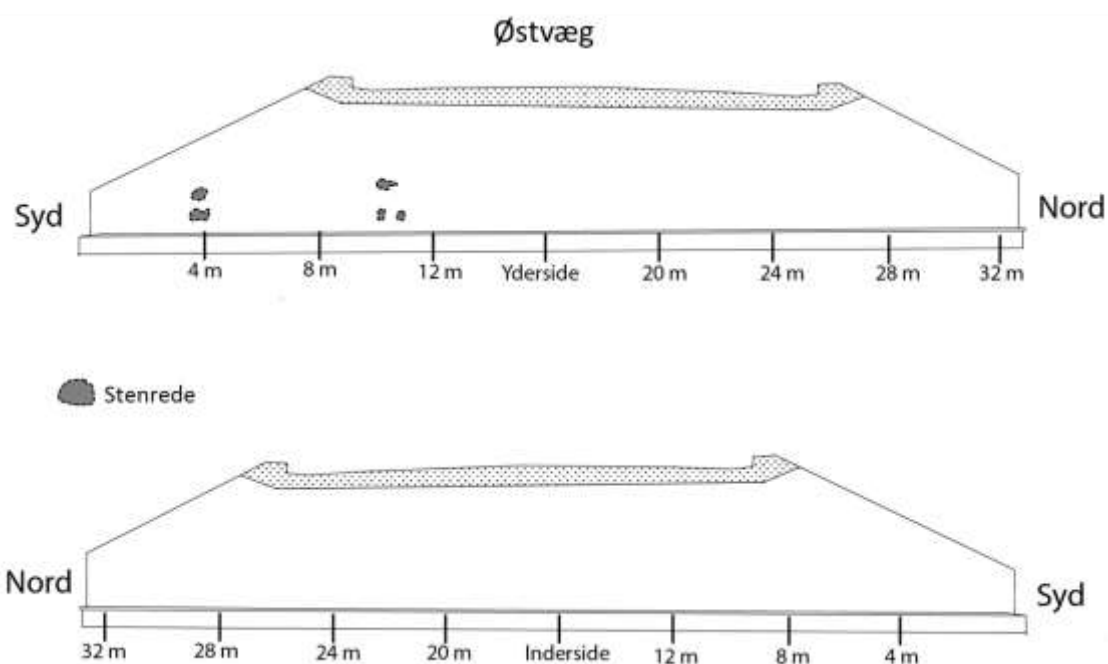
Efter afformning blev der observeret flere partier med stenreder i konstruktionens vægge (Fig. 13-20). Stenrederne er placeret lige under det sted, hvor betonen rammer det øverste kølerør. Disse partier er under opførelsen repareret, og reparationerne er stedvist gennemgående, dvs. at der er ophugget igennem hele væggen tykkelse og efterfølgende repareret med sprøjtebeton. Kvalitet og holdbarhed af disse reparationer bør følges.

Fig. 19. Skitsetegning, som viser placering af stenreder på østvæggens inder- og yderside.

Der er under konstruktionen af broen repareret partier med stenreder. Reparationerne er stedvist gennemgående, dvs. der er ophugget igennem hele væggenes tykkelse og efterfølgende repareret med sprøjtebeton. Kvalitet og holdbarhed af disse reparationer bør følges.

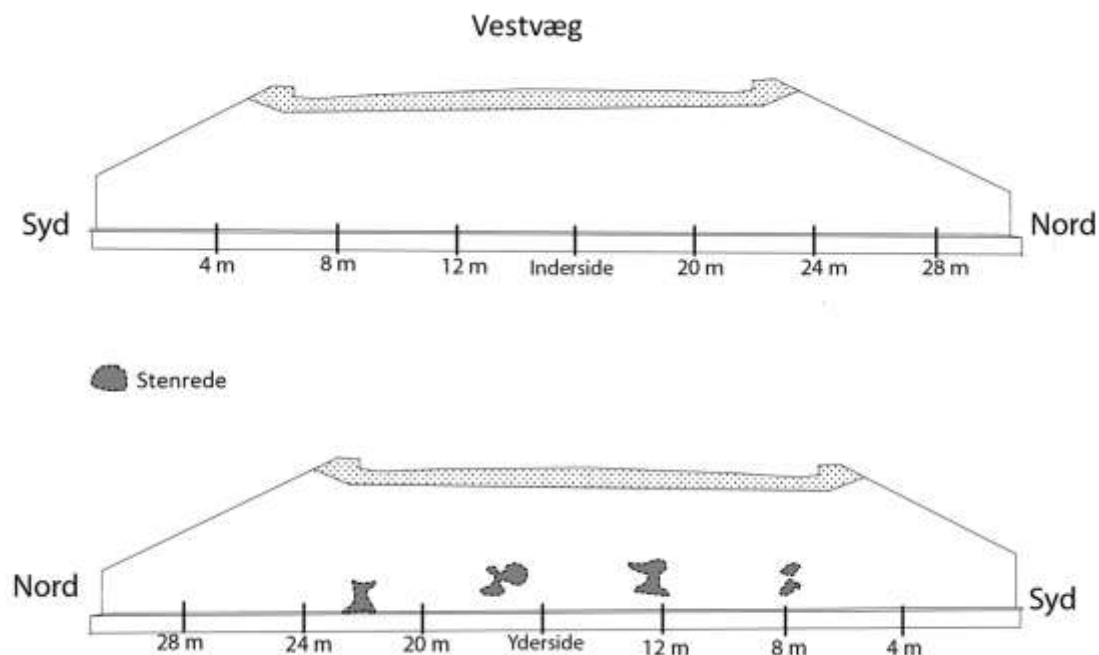
Fig. 20. Skitsetegning, som viser placering af stenreder på vestvæggens inder- og yderside. Stenredernes placering på væggens ydersiden er sammenfaldende med udløbet af de fire inlets, der blev brugt til tilførsel af den selvkompakterende beton.

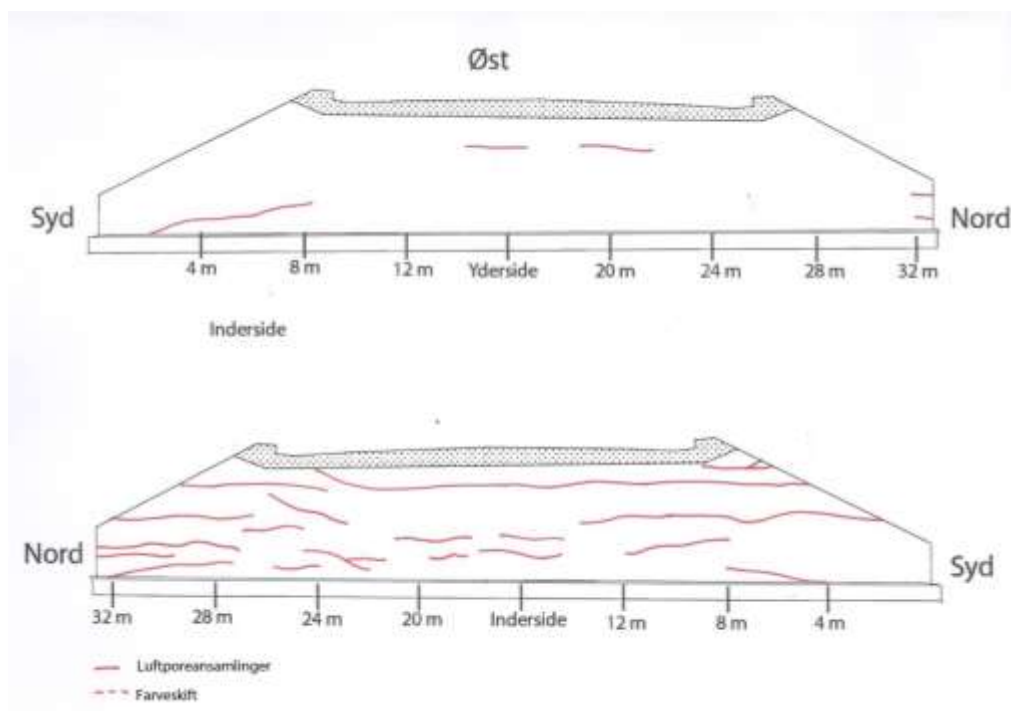
Generelt er der ikke observeret revner, som er opstået efter hærdning. På alle fire vægoverflader ses fine linjer med en overvejende horisontal orientering, som umiddelbart ligner revner. Der er imidlertid tale om luftporeansamlinger, som tilsyneladende er opstået, hvor det våde støbeskel møder støbeformen. Disse er ret typiske for SCC støbninger, specielt når der støbes langsomt som ved denne støbning (1 m i timen), og er typisk af æstetisk karakter. Ansamlinger bør omfattes af det opfølgende eftersyn for at sikre at de ikke udvikler sig eller dækker over revner. Desuden er det interessant at følge om de giver anledning til rustudfældninger fra stålfibrene.

Vidden af linjerne af luftporeansamlinger varierer, men ligger generelt mellem ca. 0,1 og 1 mm. Linjerne er mest talrige på væggenes indersider og kan følges rundt om hjørner. Nogle linjer kan følges langs næsten hele væggenes længde. Nogle steder fortsætter luftporeansamlingerne som farveændringer.

Fig. 21. Skitsetegning, som viser resultatet af en inspektion af østvæggens inder- og yderside.

På væggenes inder- og ydersider ses vandrette linjer af luftporeansamlinger. Ansamlingerne formodes at være af æstetisk karakter, men bør omfattes af det opfølgende eftersyn for at sikre, at ansamlingerne ikke udvikler eller dækker over revner.

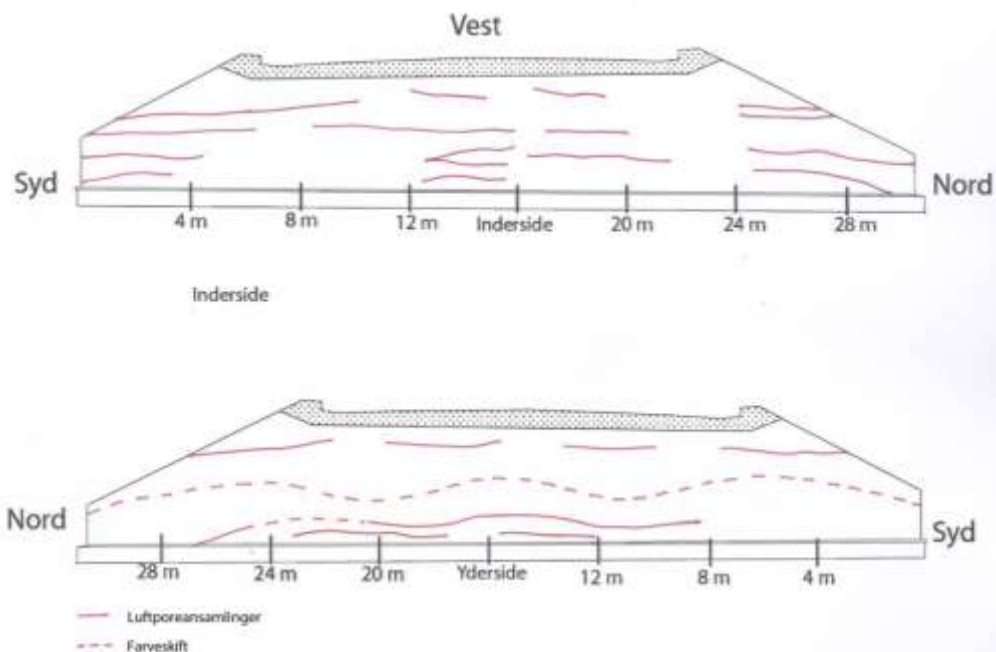
Fig. 22. Skitsetegning, som viser resultatet af en inspektion af vestvæggens inder- og yderside.

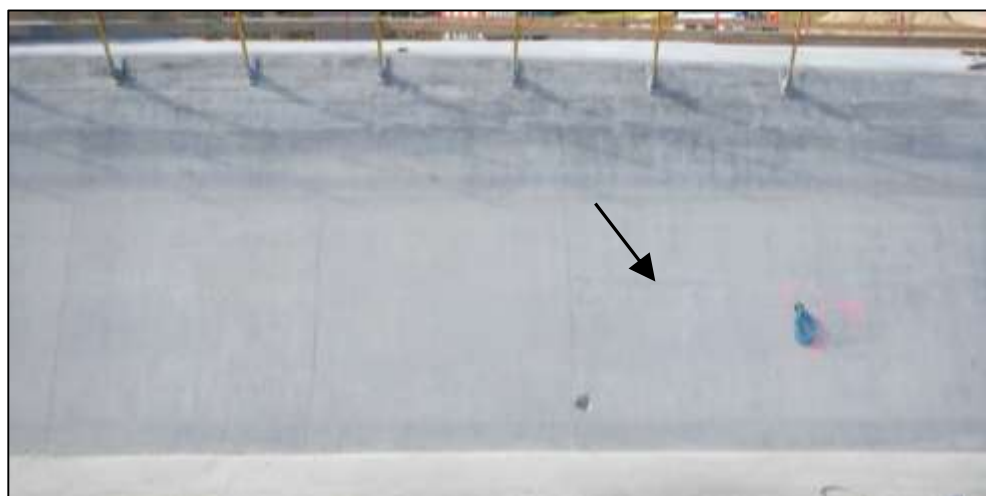
Fig. 23. Horisontalt orienteret ansamling af luftporer observeret på overfladen af brovæg (østvæg) er markeret med den sorte pil.

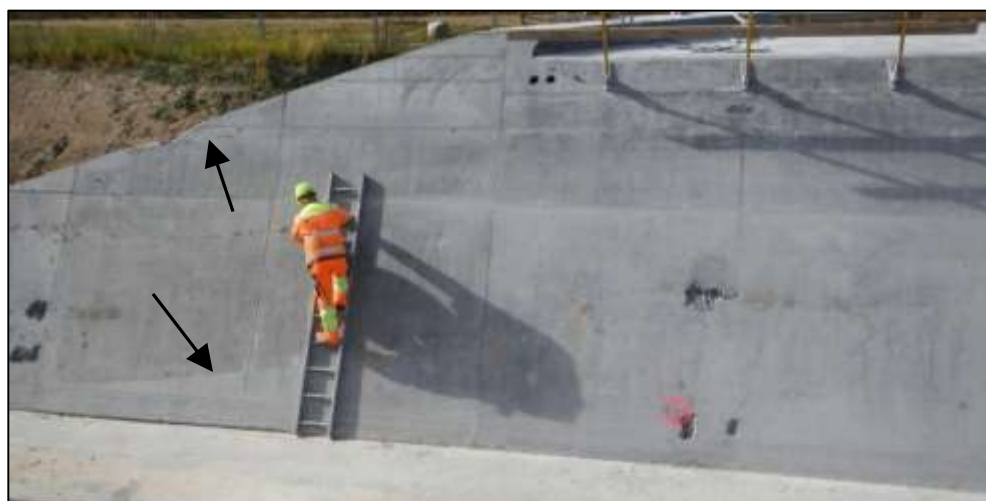
Fig. 24. Yderside af østvæg. Linjer af luftporeansamlinger er markeret med den sorte pil.

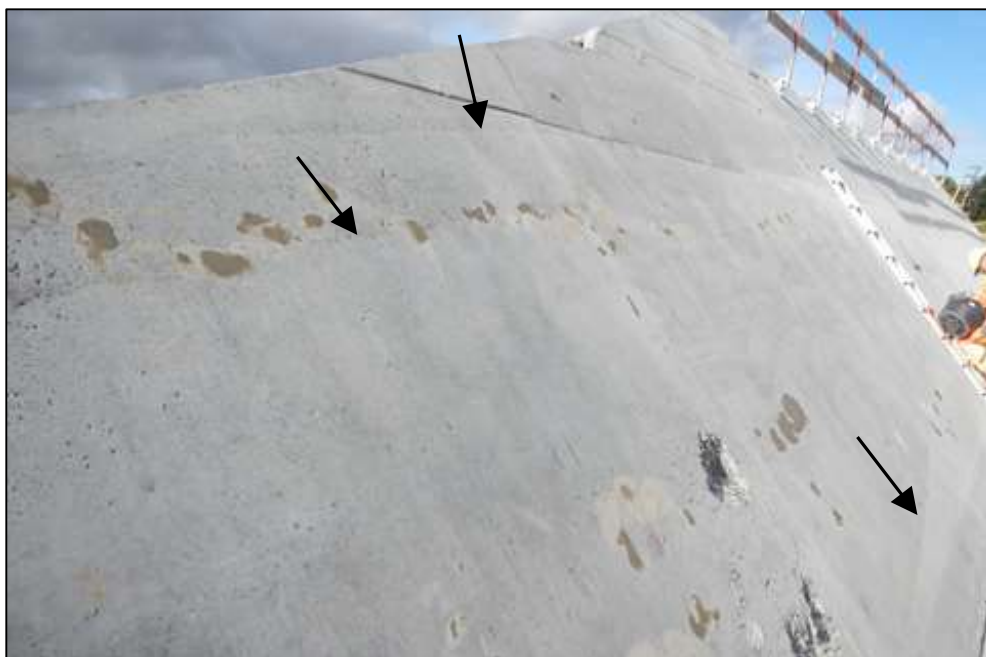
Fig. 25. Yderside af østvæg. Linjer af luftporeansamlinger er markeret med sorte pile.

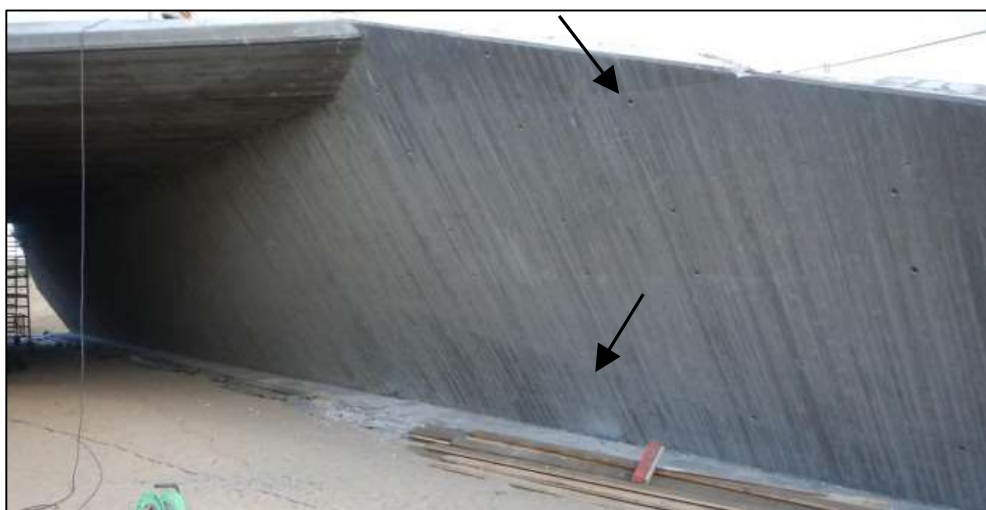
Fig. 26. Inderside af østvæg. Linjer af luftporeansamlinger er markeret med sorte pile.

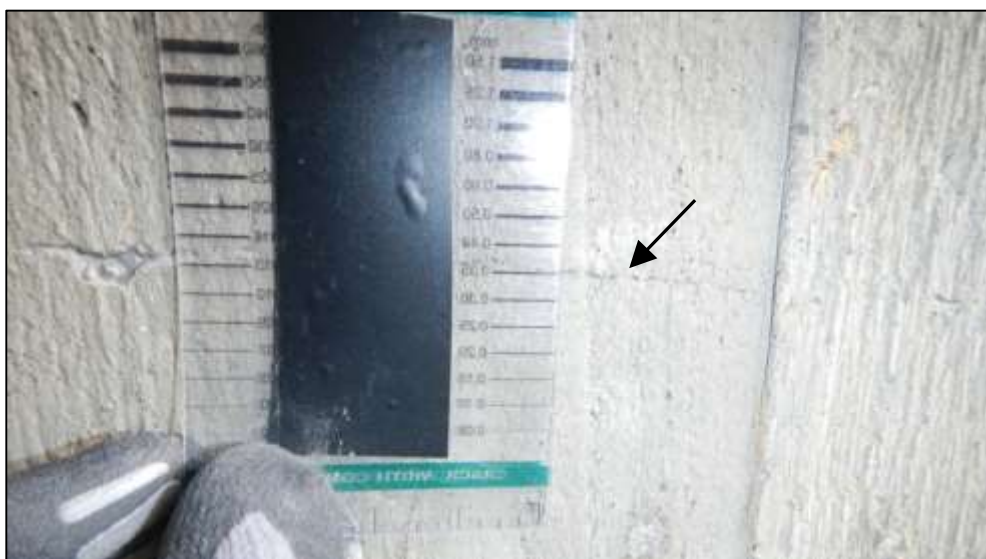
Fig. 27. Detalje fra inderside af østvæg. Linje af luftporeansamling er markeret med den sorte pil.

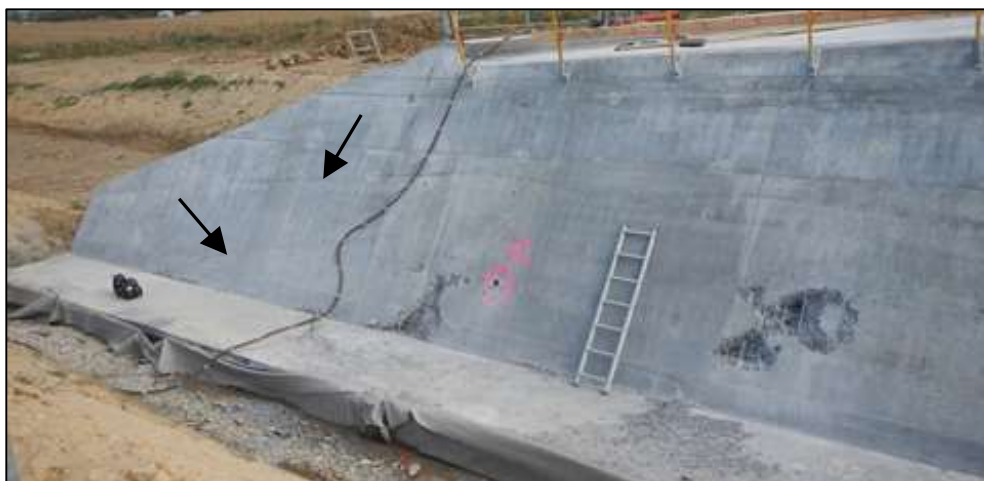
Fig. 28. Yderside af vestvæg. Linjer af luftporeansamlinger er markeret med sorte pile.

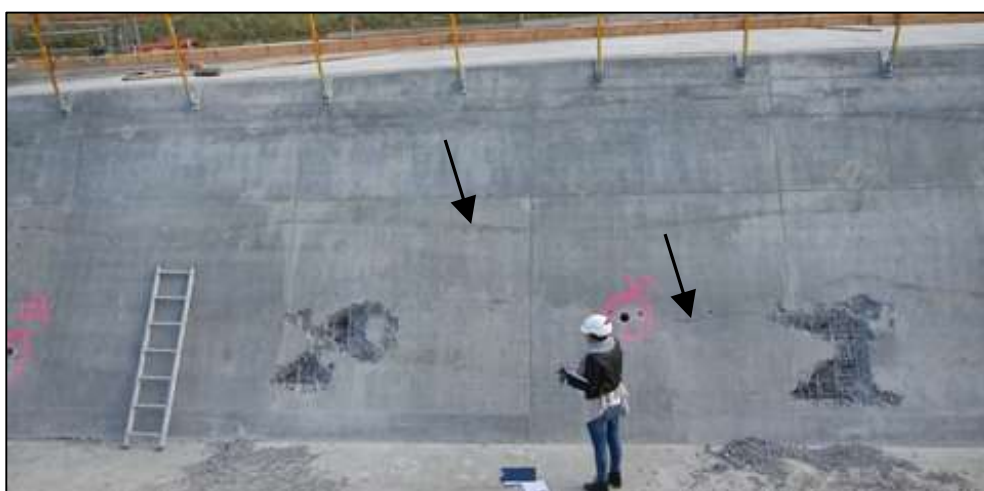
Fig. 29. Yderside af vestvæg. Linjer af luftporeansamlinger er markeret med sorte pile.

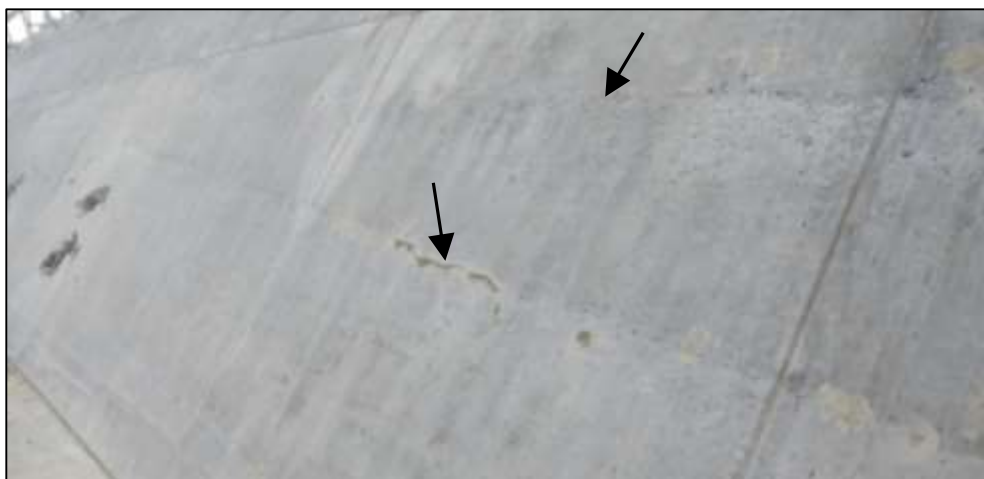
Fig. 31. Yderside af vestvæg. Linjer af luftporer er markeret med sorte pile.

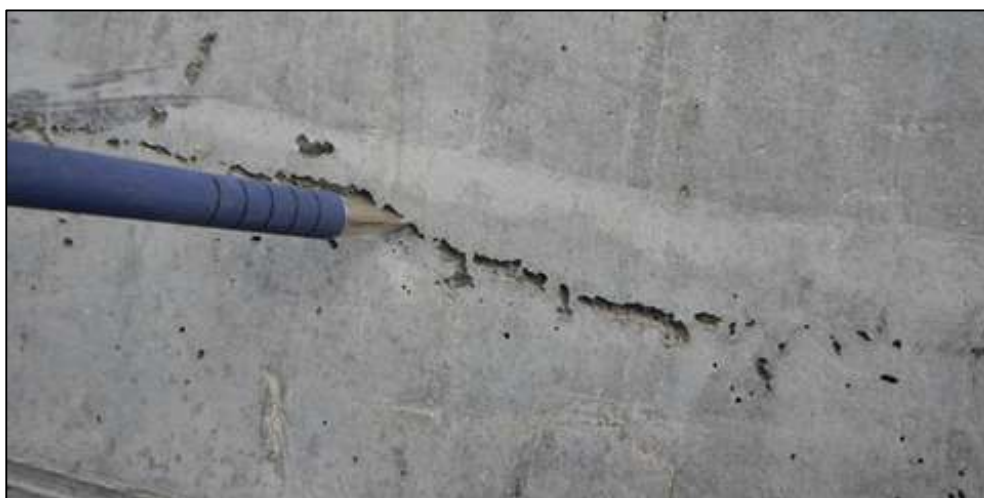
Fig. 32. Detalje fra ydersiden af vestvæg. Linje af luftporer ses ved kuglepennen.

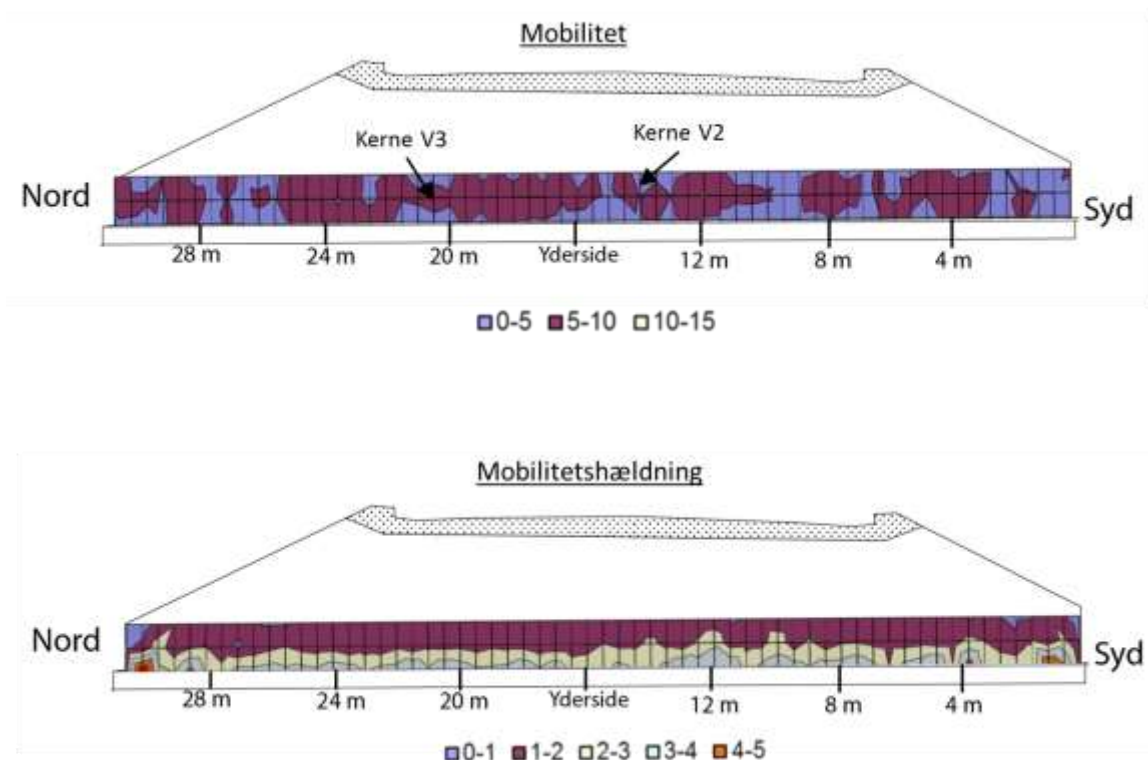
Målingerne af mobilitet og mobilitetshældning kan benyttes til at vurdere, hvorvidt der er stenreder i betonen. Resultaterne af målingerne er vist i Fig. 33 og 34. Der ses ingen større variationer i mobiliteten i de to målte felter. Mobiliteten er i næsten alle målinger under 10.

På begge vægge ses en systematisk variation i mobilitetshældning, hvor værdierne typisk er under 2 i de øverste rækker, mens de typisk ligger i intervallet 2-5 i bunden af væggene. De højere værdier i bunden af væggene tolkes ikke som et tegn på stenreder i betonen, men at være et udtryk for at hammerslaget også forplanter sig ned i fundamentet. Der er dog ikke udtaget en kerne i den nederste del af væggen til at verificere dette.

Der blev desuden udtaget en kerne umiddelbart over en stenrede (kerne V2) samt en kerne i et støbeskel (V3). I kerne V2 observeredes enkelte mindre luftindeslutninger (<30 mm) i armeringsniveau. I kerne V3 kunne det vandrette skel i overfladen ikke følges ind i kernen, og der observeredes ingen revner i kernen. Der blev heller ikke observeret luftindeslutninger eller hulrum, som var over 10 mm store.

Fig. 34. Resultater fra s'MASH-undersøgelse af underføringens vestvæg. Placeringen af borekernerne V2 og V3 udtaget til verificering af betonens komprimeringsgrad fremgår af figuren.

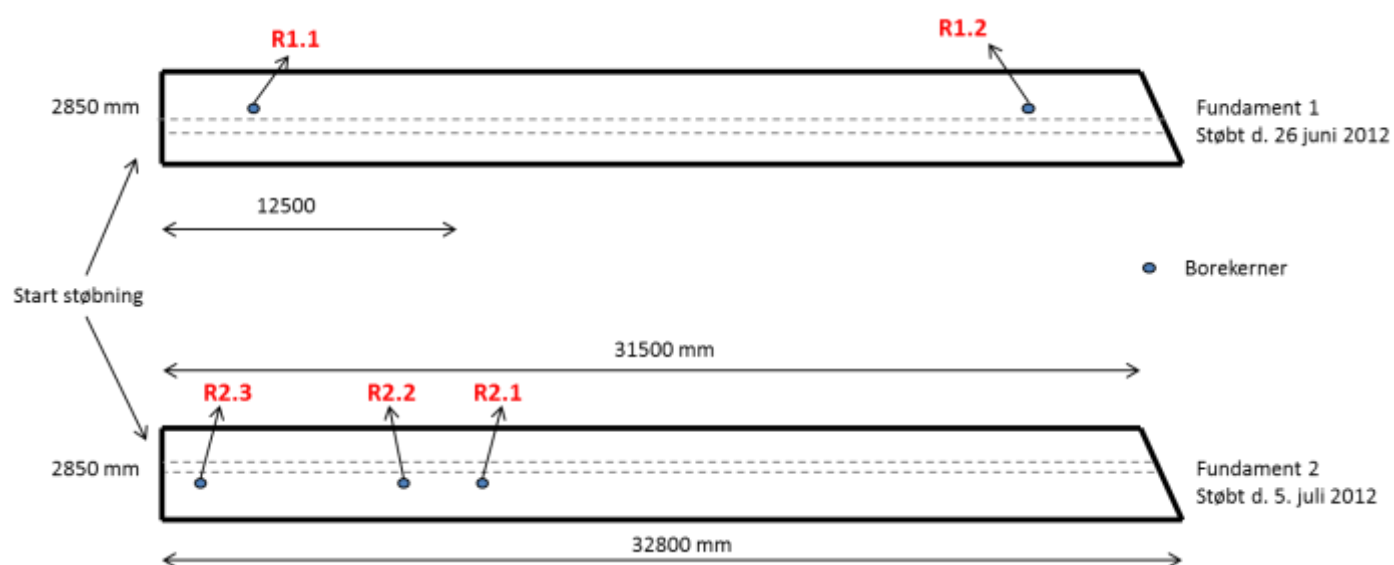
Der er udtaget i alt 5 borekerner (R1.1, R1.2, R2.1, R2.2, og R2.3) med det formål at kontrollere dybden af observerede svindrevner i underføringens to fundamenter. Placeringen af de udtagne kerner fremgår af nedenstående figur, og de udtagne kerner er beskrevet i det følgende.

Omtrentlig placering af borekerner udtaget efter støbning af fundament 1 og 2 til kontrol af revnedybder i observerede svindrevner.

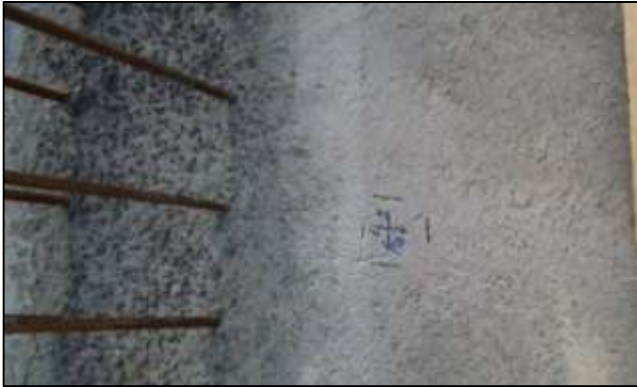
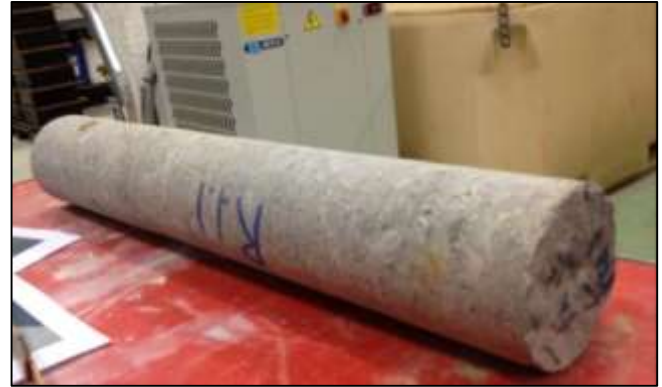
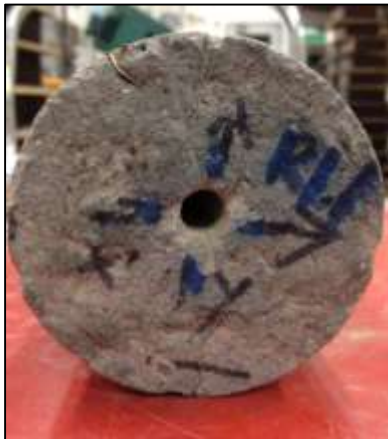
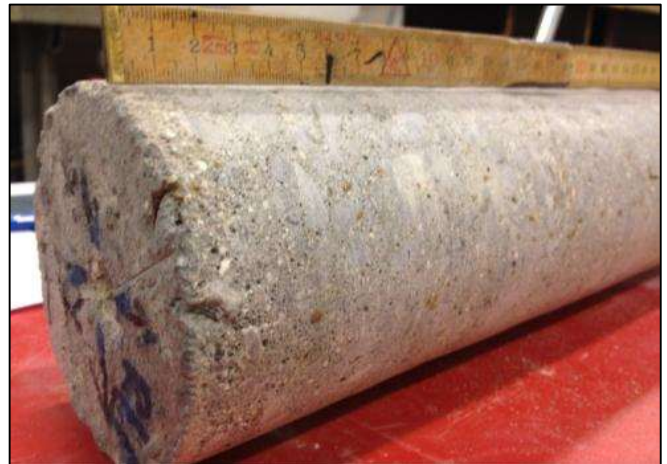
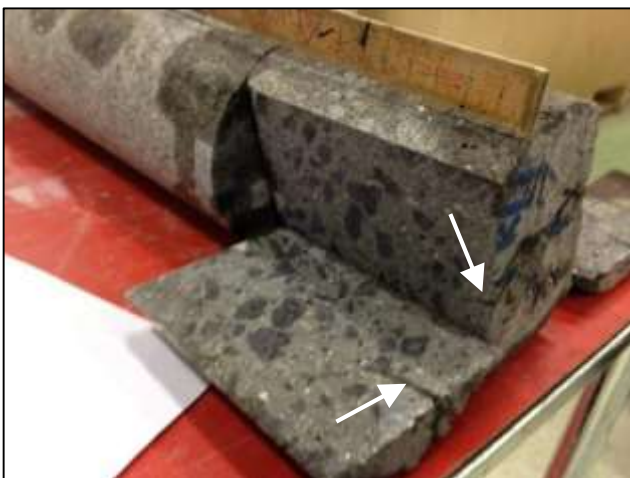
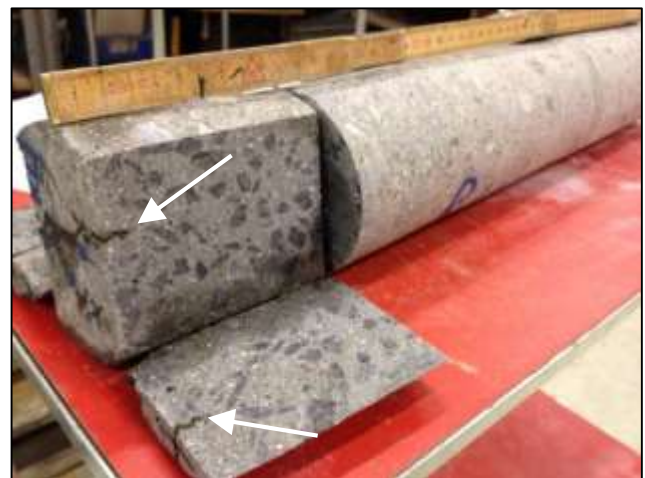
### Drill core R1.1

There is a plastic shrinkage induced crack on the top that runs to the both sides of the drill core to a depth of around 1-1.5cm. An expansion bolt is used in the drill core, but there is not observed any visible expansion cracks around it. The core is cut transversely in a 10cm depth in order to investigate how much the shrinkage induced crack has developed in the depth. There is not observed any crack on the underside of the 10 cm core. The 10 cm core is then cut across the shrinkage induced crack on both sides, where the crack depth is measured around 0.5 – 1.5 cm.

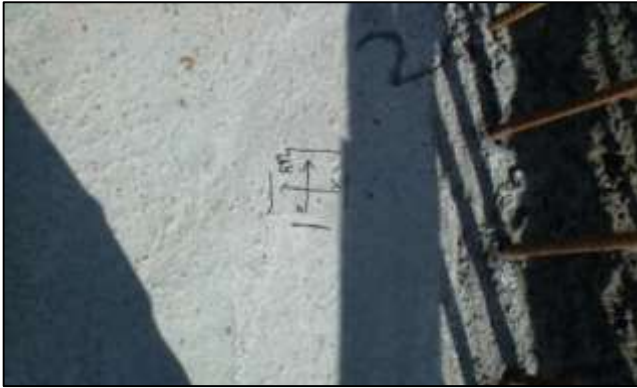
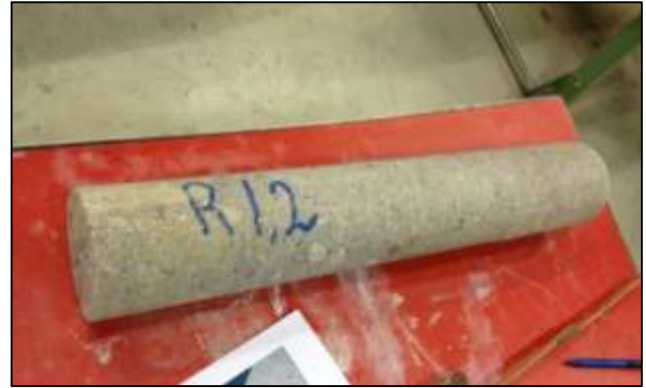
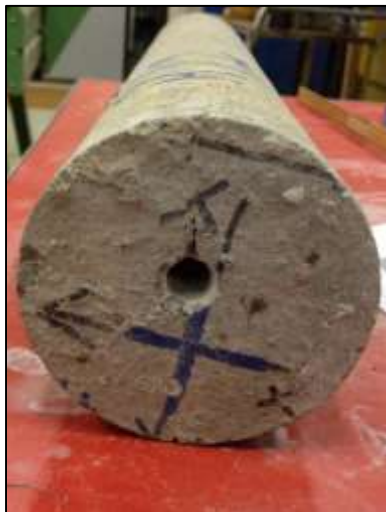
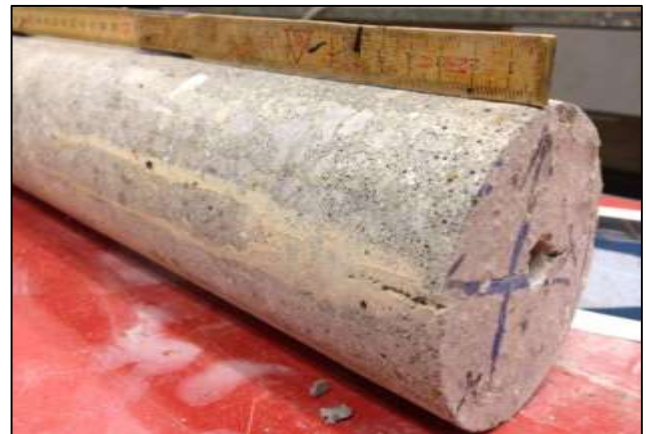
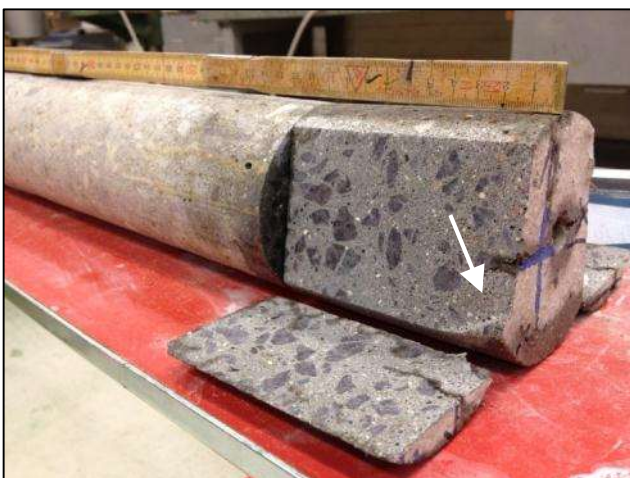
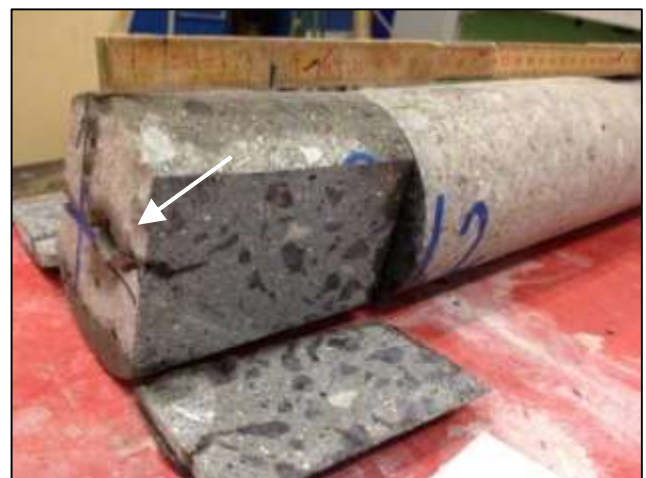
### Drill core R1.2

There is a plastic shrinkage induced crack on the top that runs to the both sides of the drill core to a depth of around 1.7-2.7cm. As for the R1.1 an expansion bolt is used in the drill core, but there is not observed any visible expansion cracks around it. The core is cut transversely in a 10cm depth in order to investigate how much the shrinkage induced crack has developed in the depth. There is not observed any crack on the underside of the 10 cm core. The 10 cm core is then cut across the shrinkage induced crack on both sides, where the crack depth is measured around 1.5 – 2.5 cm.

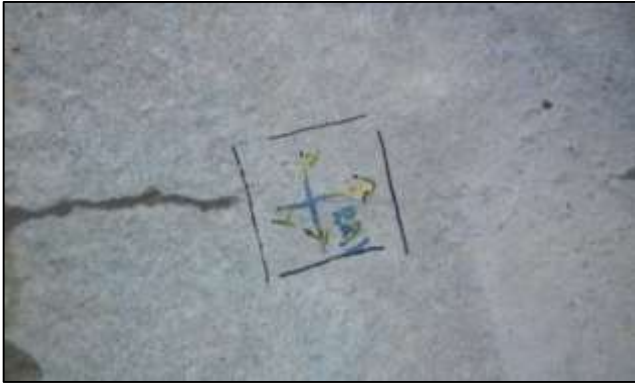
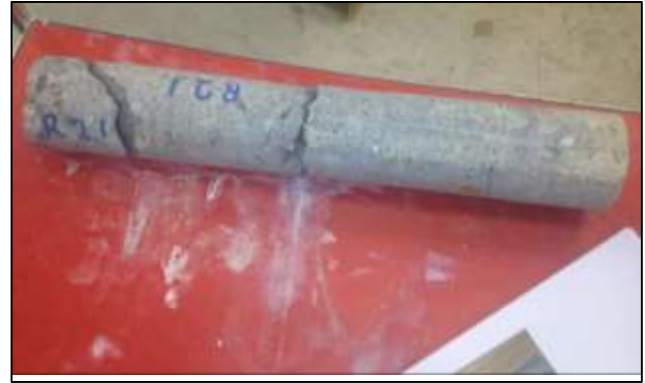
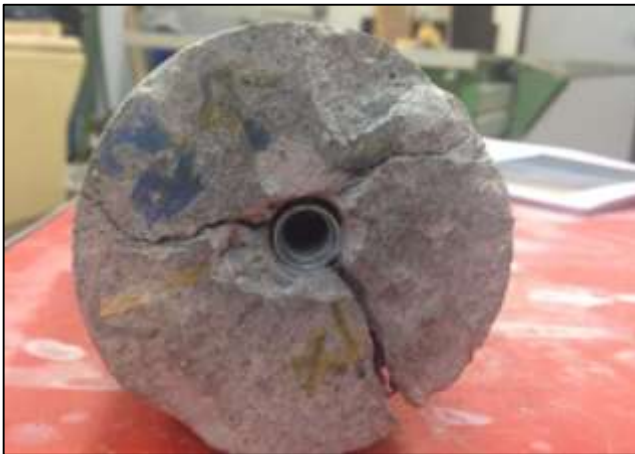
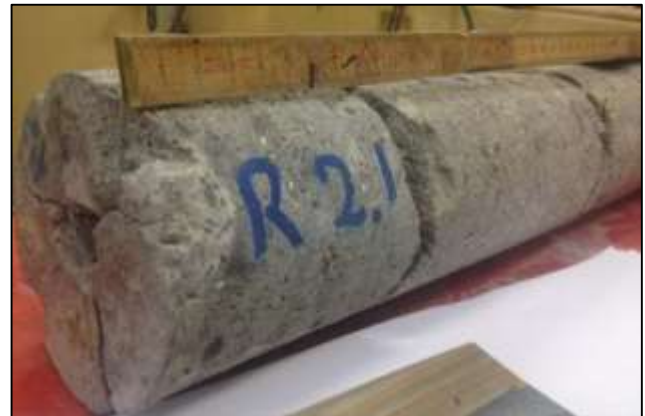
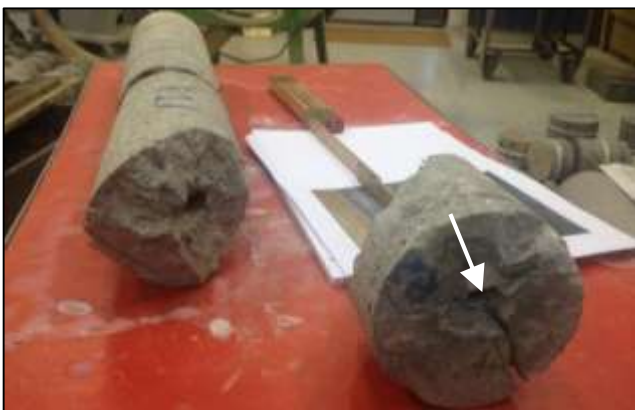
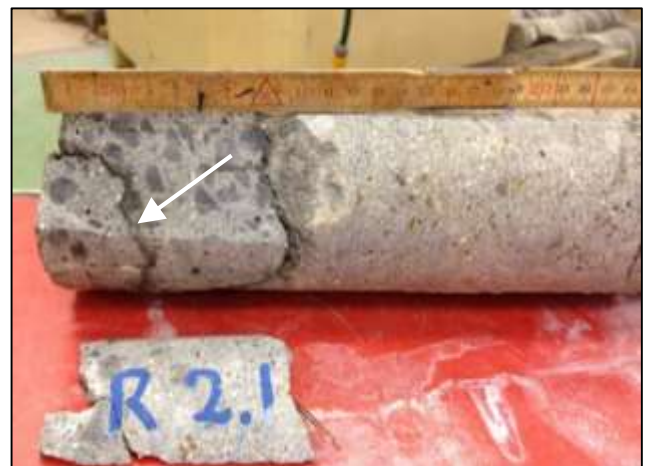
### Drill core R2.1

Beside the plastic shrinkage induced crack on the top that runs to the both sides of the drill core to a depth of around 2.2 cm, there is also observed expansion cracks. The drill core is broken in three places in longitudinal direction. The first drill core piece (from the top) is cut across the shrinkage induced crack, and it is observed that the shrinkage induced crack has not developed normally in depth but seeks out to the side after 2.2 cm. This indicates an impact from the expansion bolt in the drill core. In any case the crack has not showed to be deeper than 3.3 cm for the R2.1.

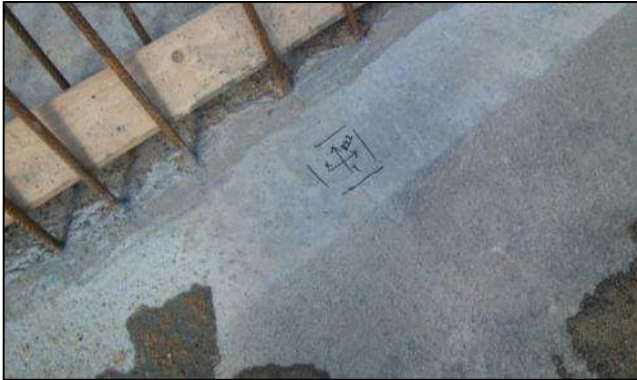
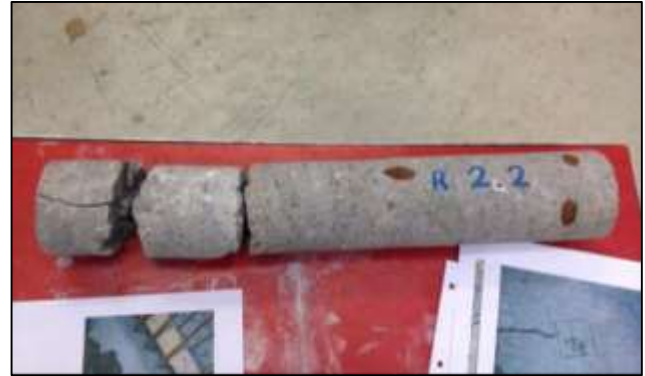
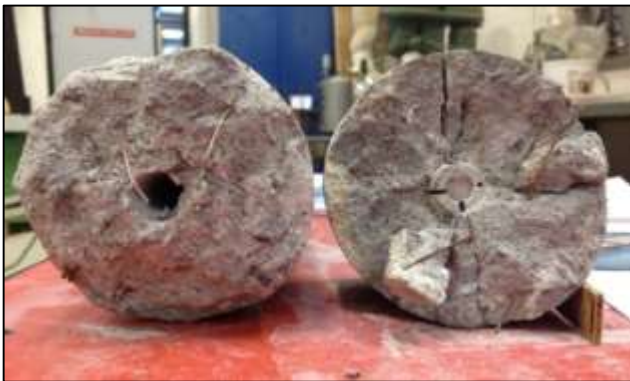
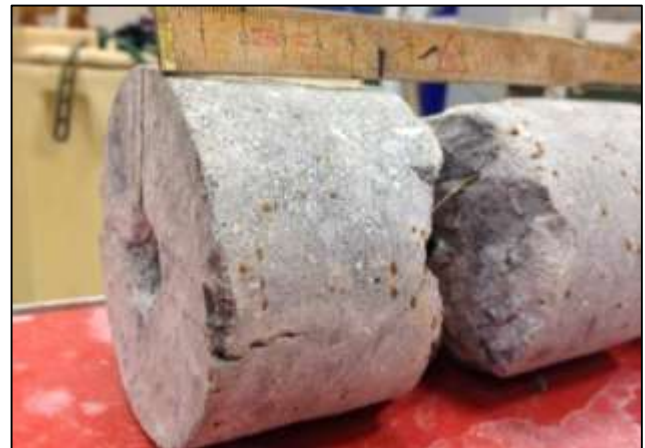
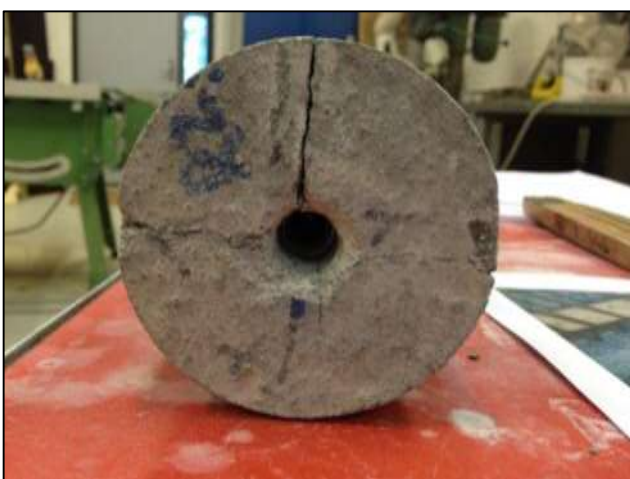
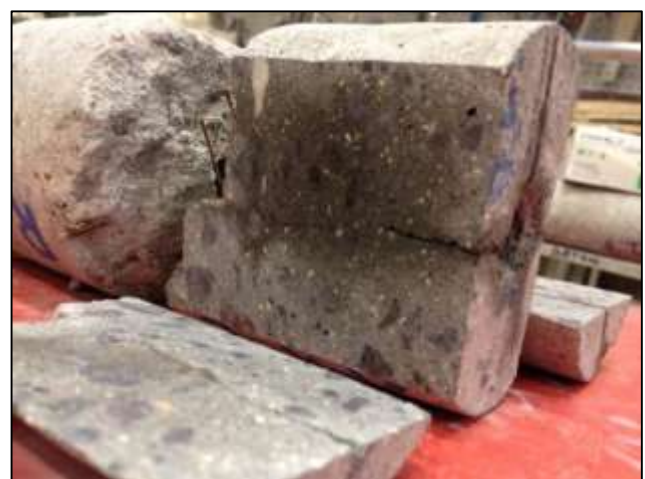
### Drill core R2.2

As for the R2.1 beside the plastic shrinkage induced crack on the top that runs to the both sides of the drill core, there is also observed expansion cracks. The drill core is broken in two places in longitudinal direction. Originally the shrinkage induced crack seemed to develop to around 2.5cm on both sides, but because of the impaction from the expansion bolt the crack has developed through the hole depth of the first broken core piece, around 6 cm. The first drill core piece (from the top) is cut across the shrinkage induced crack, and it is clear that the crack is forced by expansion bolt.
