# Fødselsattest

| Generel information | |
|---|---|
| Konstruktionens navn | Bro 000-0127-0-005.00 (underføring ved stien Det Grønne Fodspor) |
| Bygherre | Vejdirektoratet |
| Kortfattet beskrivelse af konstruktionen | <p>Bro (underføring) opført i forbindelse med Vejdirektoratets anlæggelse af Slagelse Omfartsvej. Konstruktionen indgår som et demonstrationsprojekt i innovationskonsortiet "Bæredygtige betonkonstruktioner med stålfibre" og er <i>in-situ</i>-støbt med en kombination af stålfiberarmeret sætmålsbeton og stålfiberarmeret selvkompakterende beton (SFRSCC), bl.a. med det formål at demonstrere og teste designkriterier for SFRSCC.</p> <p>Broen er udført som en rammekonstruktion med et spænd på ca. 5 m og en bredde på ca. 19 m og er opbygget af følgende overordnede konstruktionsdele: Brodæk, kantbjælker, to vægge og to fundamenter. Konstruktionstegninger er vedlagt i Bilag 2-6.</p> |

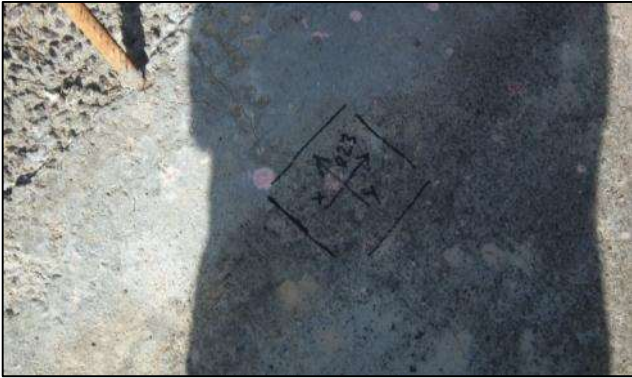
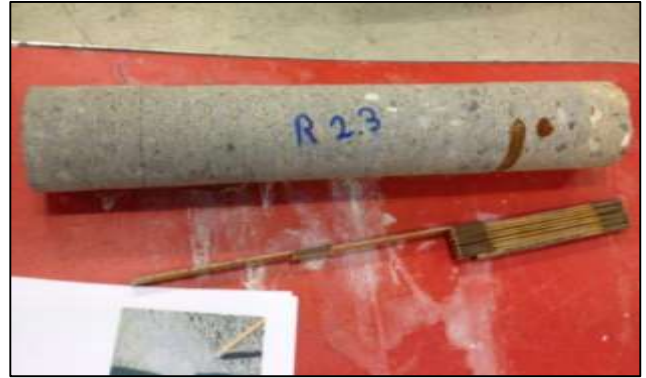
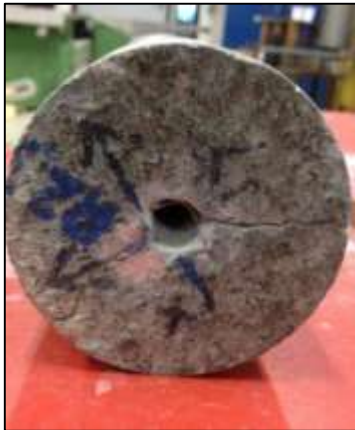
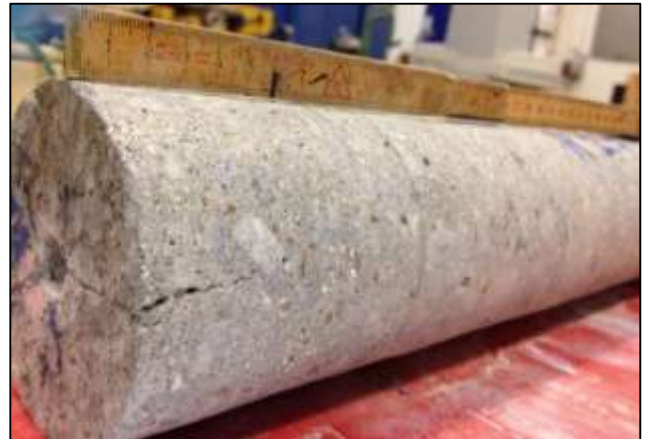
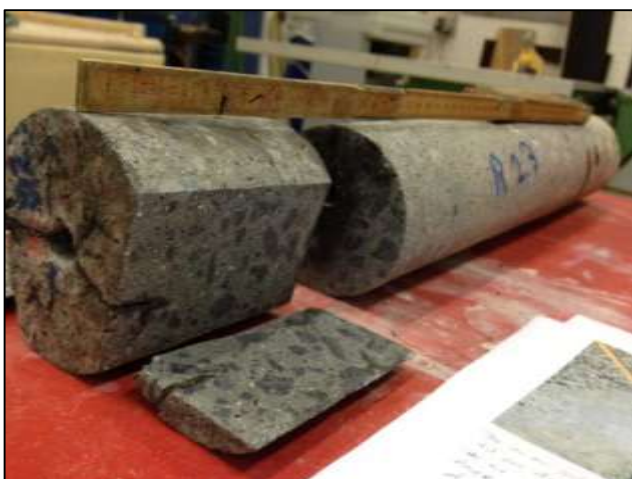
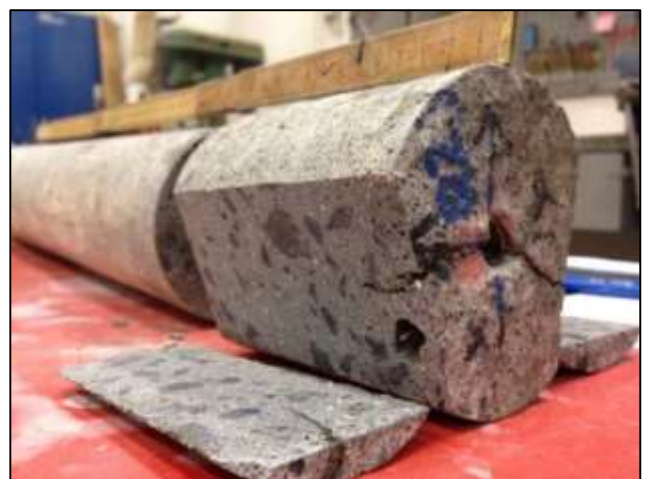
### Drill core R2.3

As for the R2.1 beside the plastic? shrinkage induced crack on the top that runs to the both sides of the drill core, there is also observed expansion cracks. The drill core is broken in two places in longitudinal direction. Originally the shrinkage induced crack seemed to develop to around 2.5cm on both sides, but because of the impaction from the expansion bolt the crack has developed through the hole depth of the first broken core piece, around 6 cm. The first drill core piece (from the top) is cut across the shrinkage induced crack, and it is clear that the crack is forced by expansion bolt.

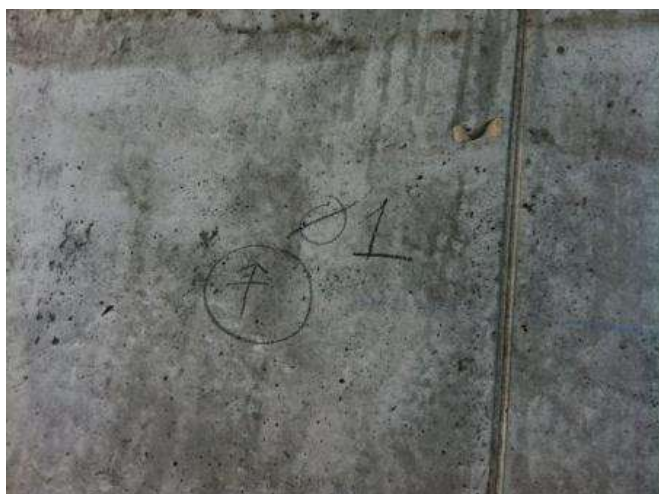
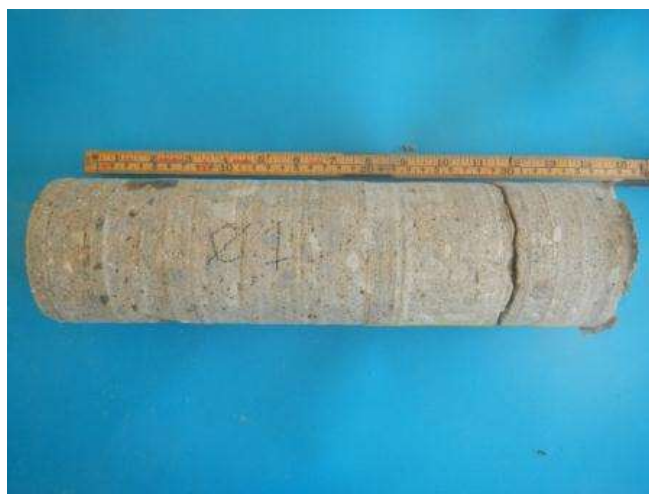
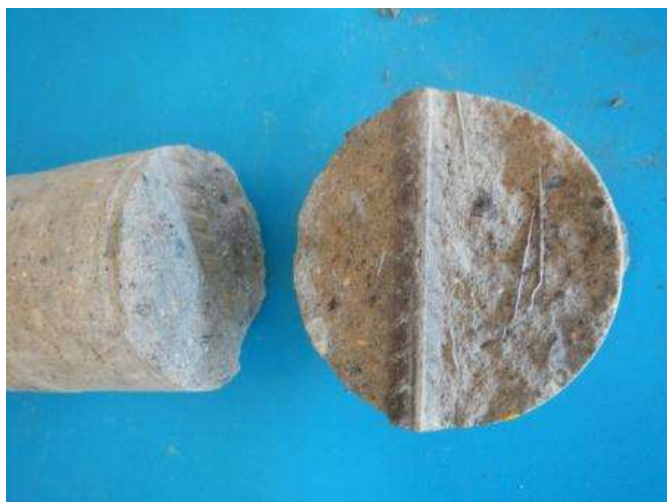
### Kerne Ø1

Udtaget fra underføjningens østvæg. Kernedimensioner:  $L = 348\text{ mm}$ ,  $\varnothing = 94\text{ mm}$ . Armering: Lodret T16, dæklag til yderside 48 mm; vandret T16, dæklag til yderside 64 mm; vandret T16, dæklag til inderside 60 mm; lodret Ø12, dæklag til inderside 49 mm. Kerne er knækket i armeringsniveau 67 mm fra inderside, i brud ses enkelte stålfibre gående parallelt med overfladen. Der ses ingen fibre gående på tværs af brud. Der ses ingen revner i kernen. Der ses ingen luftindeslutninger eller hulrum, som er over 10 mm.

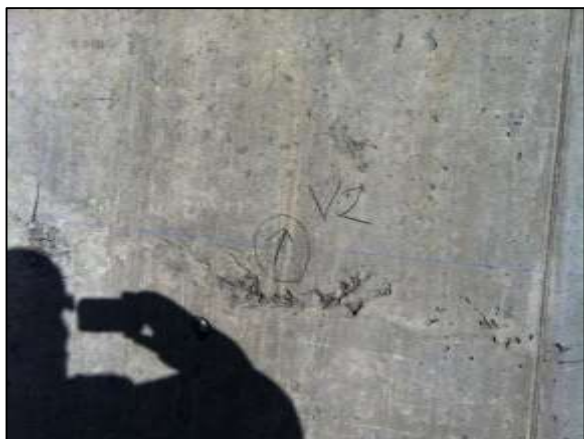
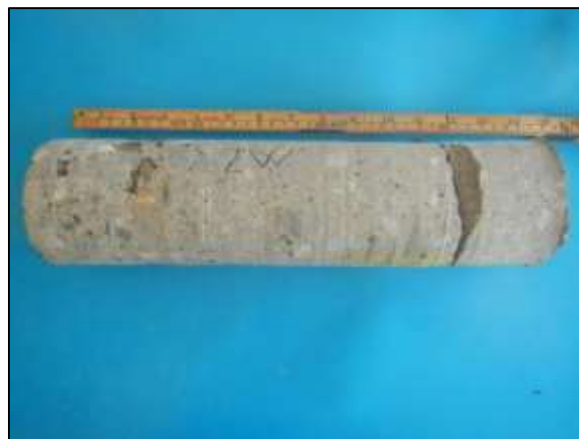
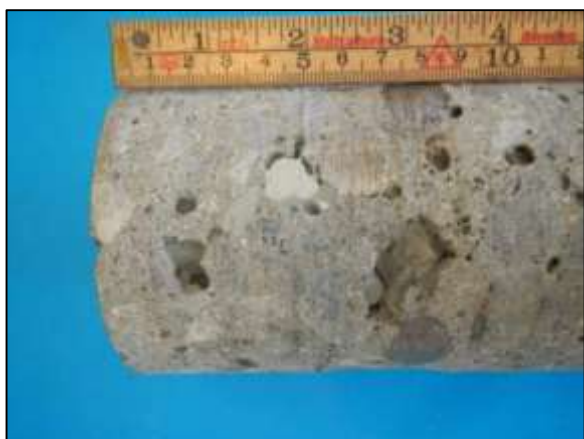
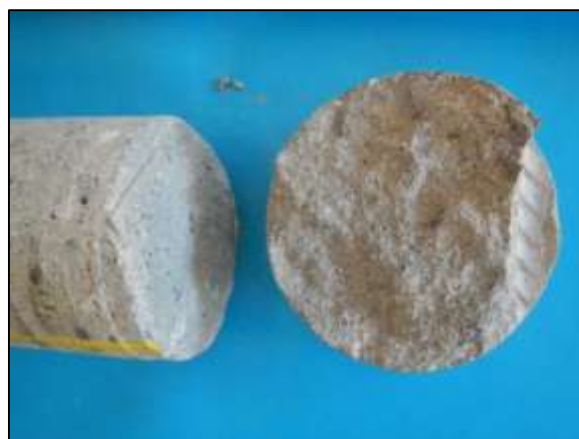
## Kerne V2

Udtaget fra underføringens vestvæg. Umiddelbart under kerne ses mindre stenrede i støbeskel. Kernerdimensioner:  $L = 359$  mm,  $\varnothing = 94$  mm. Armering: Lodret T16, dæklag til yderside 54 mm; vandret T16, dæklag til yderside 72 mm; aftryk efter vandret T16, dæklag til inderside 53 mm. Kerne er knækket i armeringsniveau 65 mm fra inderside, i brud ses ingen stålfibre. Der ses ingen revner i kernen. I undersiden af kernen ses på cylinderfladen følgende luftindeslutninger:

- 15 mm stor indeslutning 20mm fra ydersiden.
- 30 mm stor indeslutning placeret ved armeringskryds 65mm fra ydersiden.
- Derudover ses 5 mindre luftindeslutninger med en størrelse mellem 5 og 10 mm, som ligger i de yderste 20-100 mm af kernen.

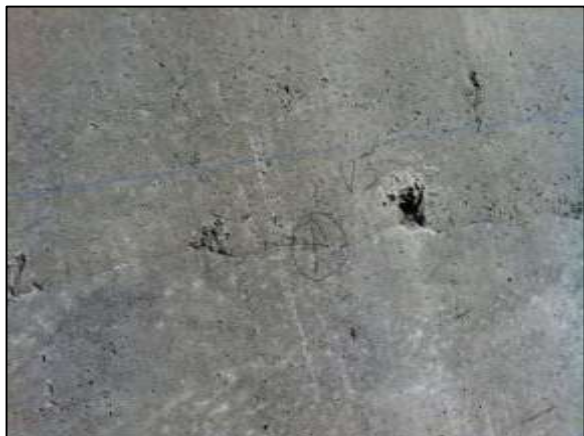
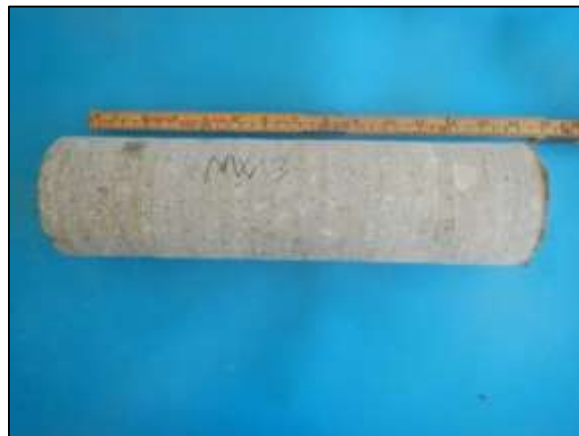
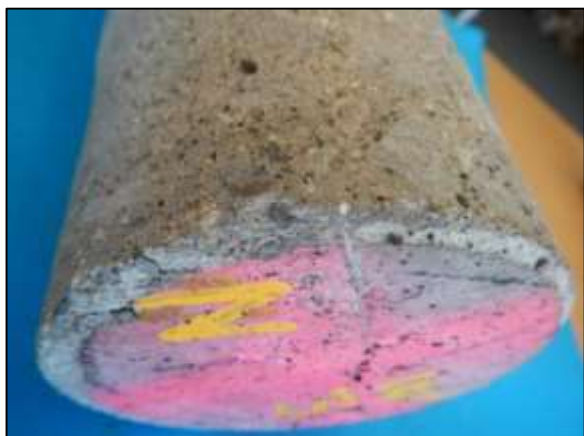
### Kerne V3

Udtaget fra vestvæg. Kernen er placeret på ydersiden i synligt skel. Kernerdimensioner:  $L = 352$  mm,  $\varnothing = 94$  mm. Armering: Lodret T16, dæklag til yderside 54 mm; vandret  $\varnothing 12$ , dæklag til yderside 70 mm; lodret  $\varnothing 16$ , dæklag til inderside 48 mm; vandret  $\varnothing 12$ , dæklag til inderside 60 mm. Det vandrette skel i overfladen kan med det blotte øje ikke følges ind i kernen. Der ses ingen revner i kernen. Der ses ingen luftindeslutninger eller hulrum, som er over 10 mm store.
