# Betonkonstruktioners tilstand

En håndbog i  
tilstandundersøgelse

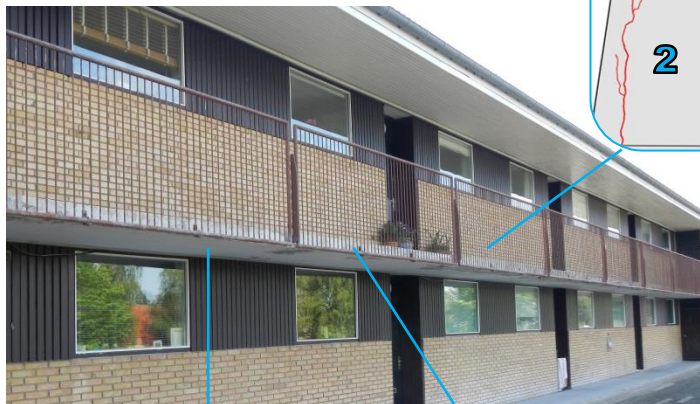
## 4.5 Udkragede svalegange/altaner

- Armeringen fra etageadskillelsen er ført med ud i altanen
- Kan være udkraget med udliggjern
- Evt. med betonbrystning
- Evt. med indstøbt rækværk
- Typisk med en form for belægning, støbeasfalt, pudslag el.l.
- Svalegange er ofte tøsaltet
- Altaner er sjældent tøsaltet
- Typisk med indstøbte afløbsinstallationer

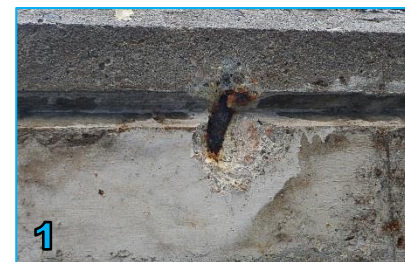
### 1. Dæklagsafskalninger i forkant

Afskalninger af betonen over armering som følge af armeringens korrosion. Hovedarmeringen bør ligge højt, men små dæklag kan forekomme, særlig i drypnæse.

*Nedbrydningsmekanismer:* Afsnit 6.2

*Undersøgelsesmetoder:* Afsnit 7.1.1, 7.1.2, 7.1.3, 7.1.5, 7.2.1, 7.2.2, 7.2.4

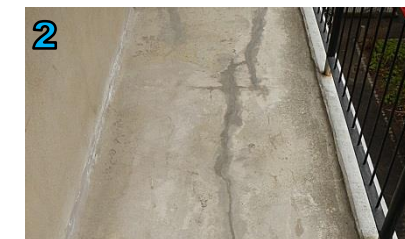
### 2. Langsgående revner

Revnerne kan forekomme på såvel over- som undersiden af altaner/svalegange. Revnernes placering i forhold til last og moment på udkragede altaner/svalegange er kritisk. Revner af denne type kan opstå i belægningen alene men kan dog også forårsage armeringskorrosion hvor belastningen er størst.

*Nedbrydningsmekanismer:* Statisk betinget

*Undersøgelsesmetoder:* Afsnit 7.1.5, 7.1.10, hvis der ikke er belægning, 7.2.1, 7.2.2, 7.2.5

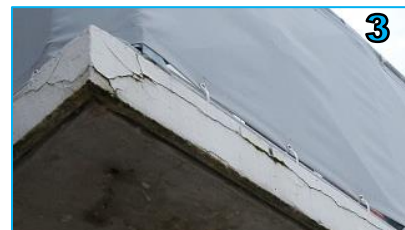
### 3. Langsgående revner i forkant

Revner og revnesystemer i forkant. Revnerne kan indikere delaminering af betonen længere inde i dækket.

*Nedbrydningsmekanismer:* Afsnit 6.1

*Undersøgelsesmetoder:* Afsnit 7.1.3, 7.1.4, 7.2.1, 7.2.2

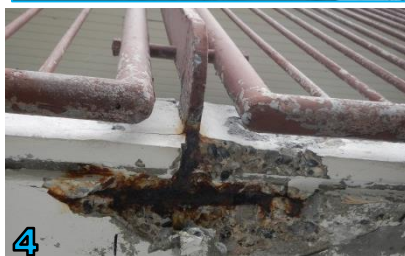
### 4. Revner og afskalninger omkring scepterfæster

Revner og afskalninger af betonen omkring indstøbte jernsceptre kan indikere korrosion som udgør en sikkerhedsrisiko.

*Nedbrydningsmekanismer:* Afsnit 6.2

*Undersøgelsesmetoder:* Afsnit 7.2.4, 7.2.5

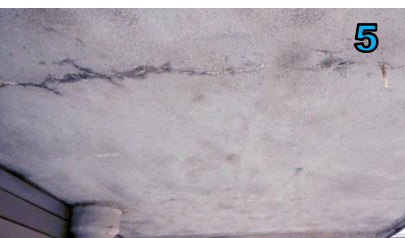
### 5. Tværgående revner i underside

Revner af denne type er ofte relateret til temperatur betinget bevægelser, men kan være dannet som følge af korrosion på udliggjern.

*Nedbrydningsmekanismer:* Afsnit 6.6

*Undersøgelsesmetoder:* Afsnit 7.1.10, 7.2.1, 7.2.2, 7.2.5
