## Monitering af broer med trådløse sensorer

*SensoByg – D2*

Rapport nr. : D2-1

Dato : November 2010

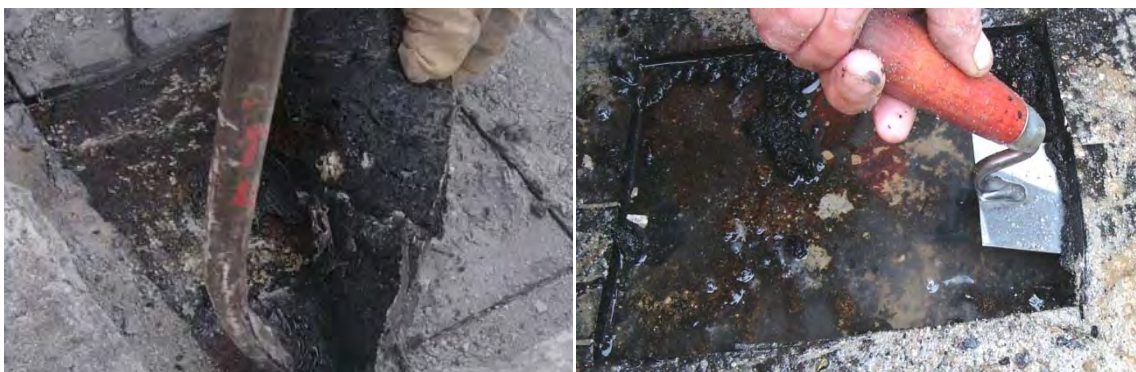
Figur 1. Foto til venstre, normalt område, betonoverfladen er tør og fugtisoleringen har fuld vedhæftning. Foto til højre, meget skadet område: frit vand under fugtisoleringen, og fugtisoleringen hæfter ikke.

I driftsfasen kan sensoren anvendes til at angive det optimale tidspunkt for udskiftning af fugtisolering, dvs. så sent som muligt inden dyre følgeskader opstår. Derved mindskes risikoen for skjulte skader samtidig med at unødvendig udskiftning af fugtisoleringer undgås. Se Figur 1.

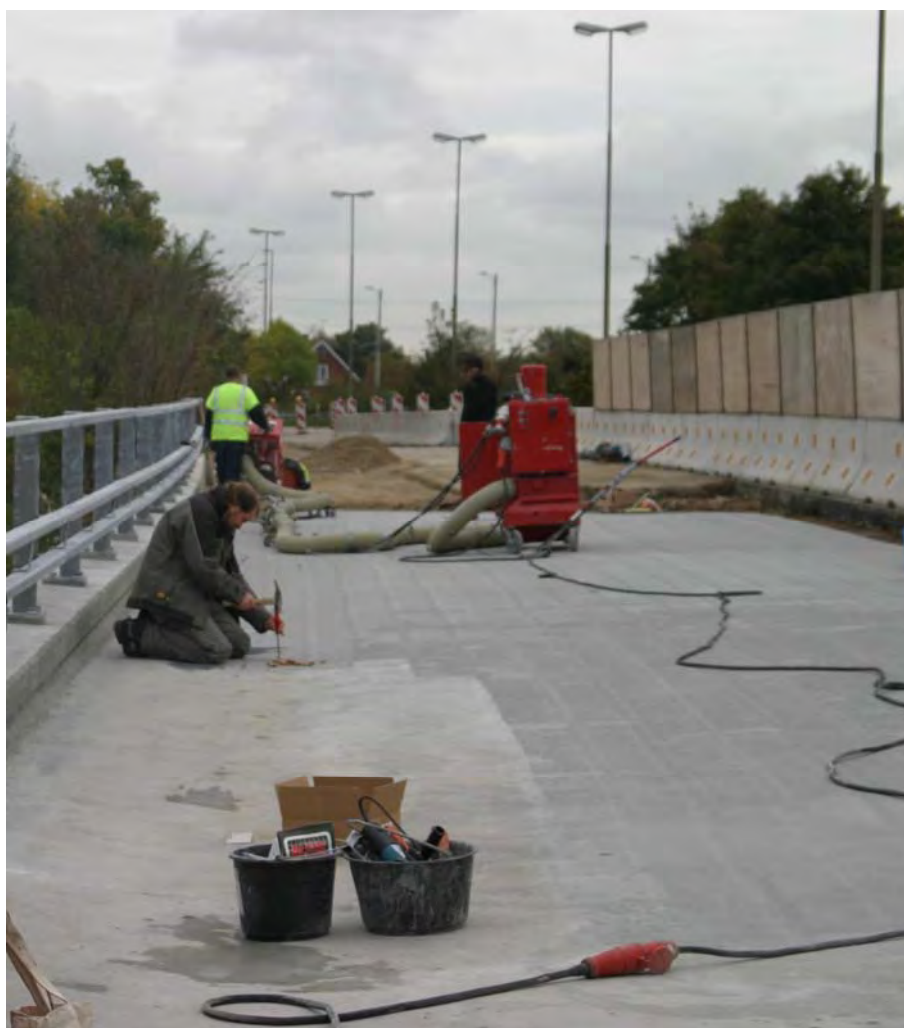
Figur 2. Reparation af brodæk. Halvdelen af brodækket er afspærret imens den reparerer.

I løbet af sommeren 2007 blev de første indledende undersøgelser med sensorer udført på en bro. Sensorerne blev installeret i forbindelse med et reparationsprojekt af en motorvejsbro under ledelse af Rambøll. Reparationen var typisk for danske betonbroer, hvor den vandtætte fugtisolering under en asfaltbelægning erfaringsmæssigt begynder at blive nedbrudt/utæt efter ca. 40 års levetid, se Figur 2.

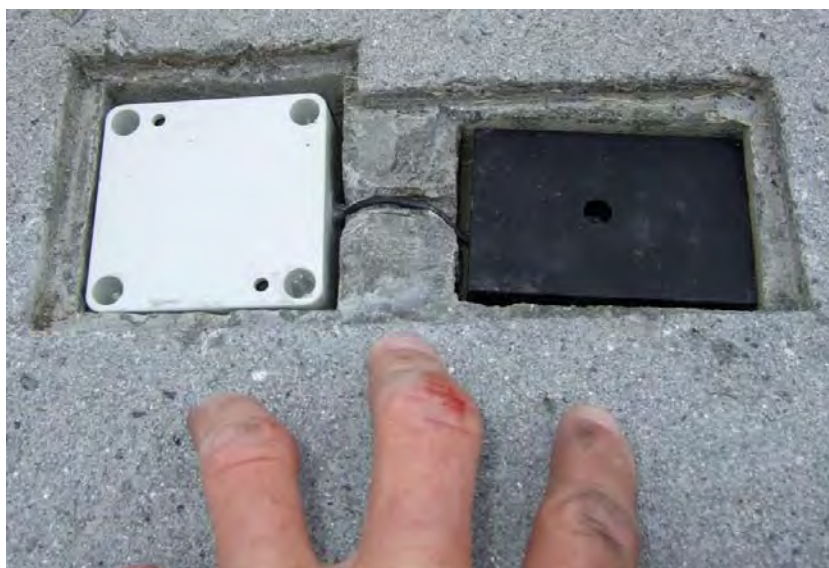
Figur 3. Batteri (venstre) og sensor (højre) placeret i udsparring

I forsøget anvendtes en batteridrevet trådløs temperatur- og fugtsensor, hvor fugtsensoren er af den kapacitative type. For at opnå en forventelig levetid på min. 10 år er sensoren forsynet med ekstrabatterier. Sensorerne blev anbragt i en udsparring i konstruktionsbetonen, og i tilfældet af at der løber vand under fugtisoleringen, vil hullet fyldes med vand, hvilket så registreres af sensoren. Se Figur 3. Over sensoren monteres en 6 mm teflonplade som efterfølgende udspartles. Derved undgås at grundingsepoxy trænger ned til sensoren og opvarmningen fra den efterfølgende påbrænding af fugtisoleringen reduceres. Den samlede belægning består af: Epoxygrunder, 2 x 5 mm fugtisolering, 20 mm drænasfalt og ca. 70 mm asfaltbelægning.

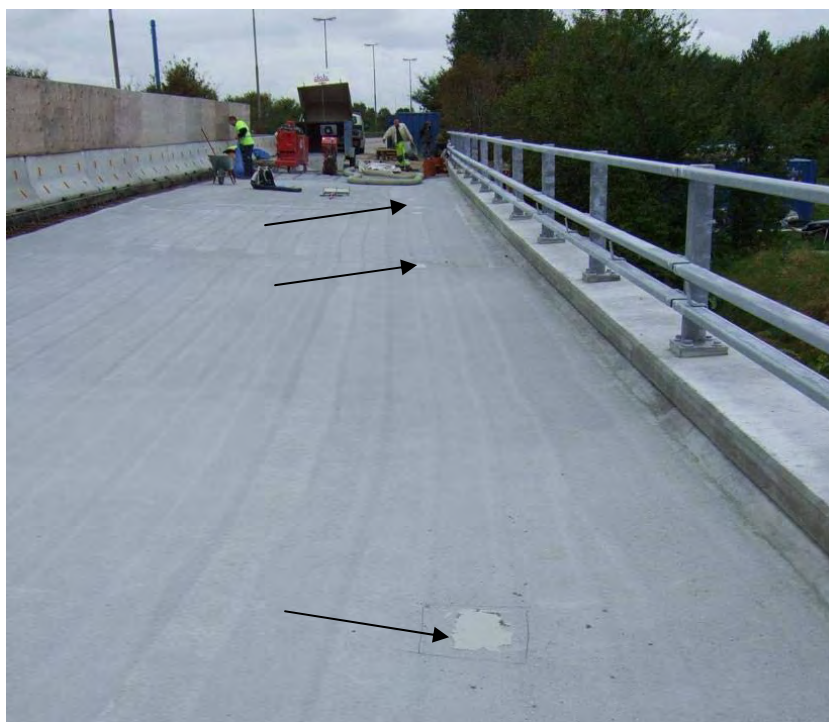
Figur 4. Række af sensorer placeret i dybdelinje.

Der blev indstøbt 5 sensorer, placeret i dækkets dybdelinje, hvor risikoen for utætheder erfaringsmæssigt er størst. Se Figur 4.

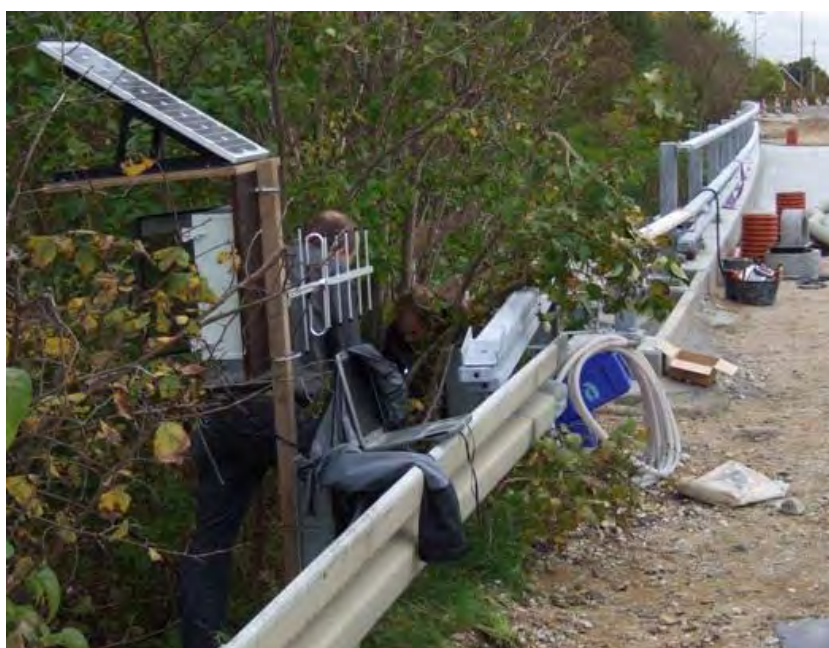
Figur 5. Transmitterboks (forgrunden) med antenne pegende mod brodek

Sensorerne sendte måleresultater til en transmitterboks placeret for enden af broen i en afstand på mellem 10 - 30 m fra sensorerne. Fra transmitterboksen videresendtes signalerne via et GSM modem til en internetserver hos Teknologisk institut. Transmitterboksen var solcelledrevet med genopladeligt batteri når solen ikke skinnede. Med solcelledriften kunne en kostbar tilslutning af boksen til strømnettet undgås, hvilket halverede omkostningerne til transmitterboksen. Transmitterboksen kan genbruges og evt. flyttes for at få længere måleserier på de enkelte broer. Se Figur 5 og Figur 6.

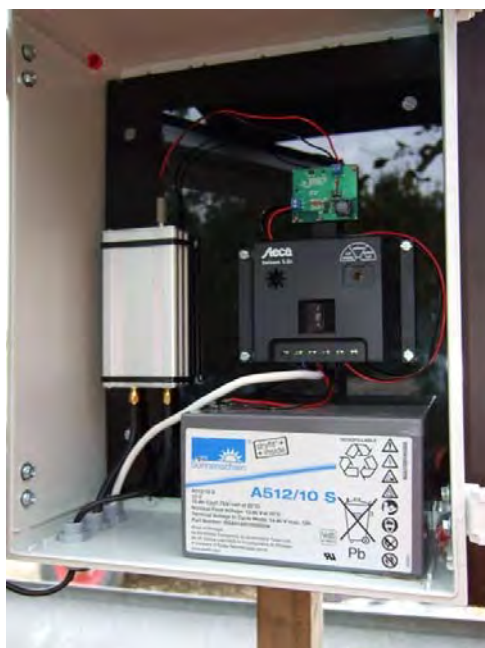
Figur 6. Transmitterboks

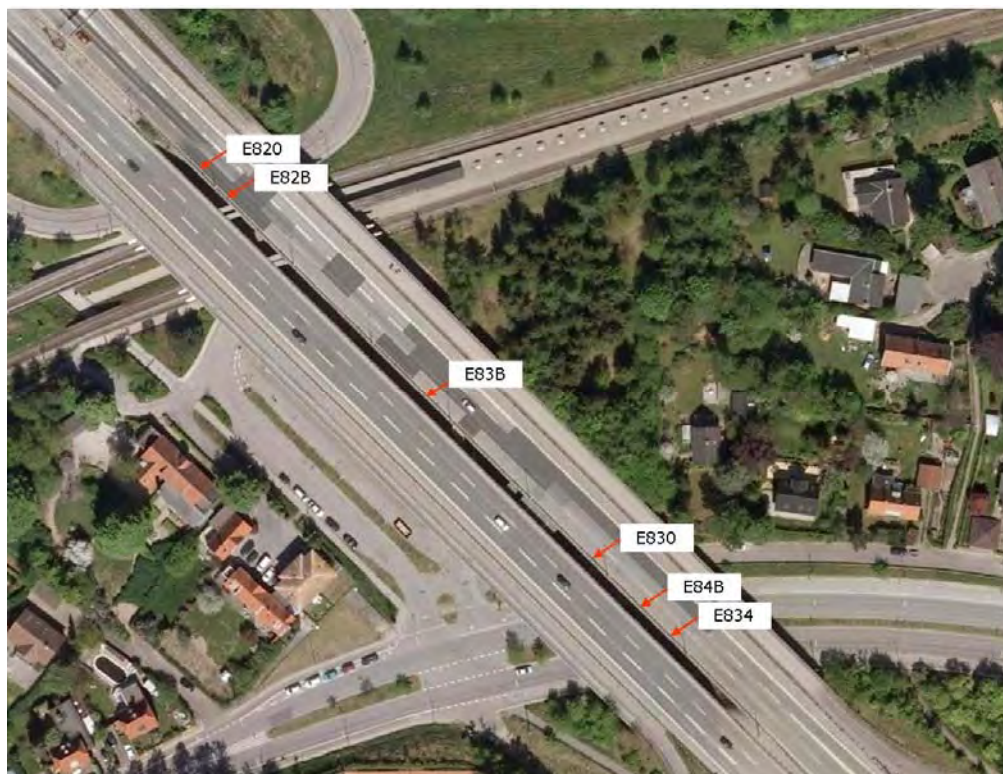
Figur 9. Placering af sensorer på østbro, ved Skovdiget på Hillerødsmotorvejen.

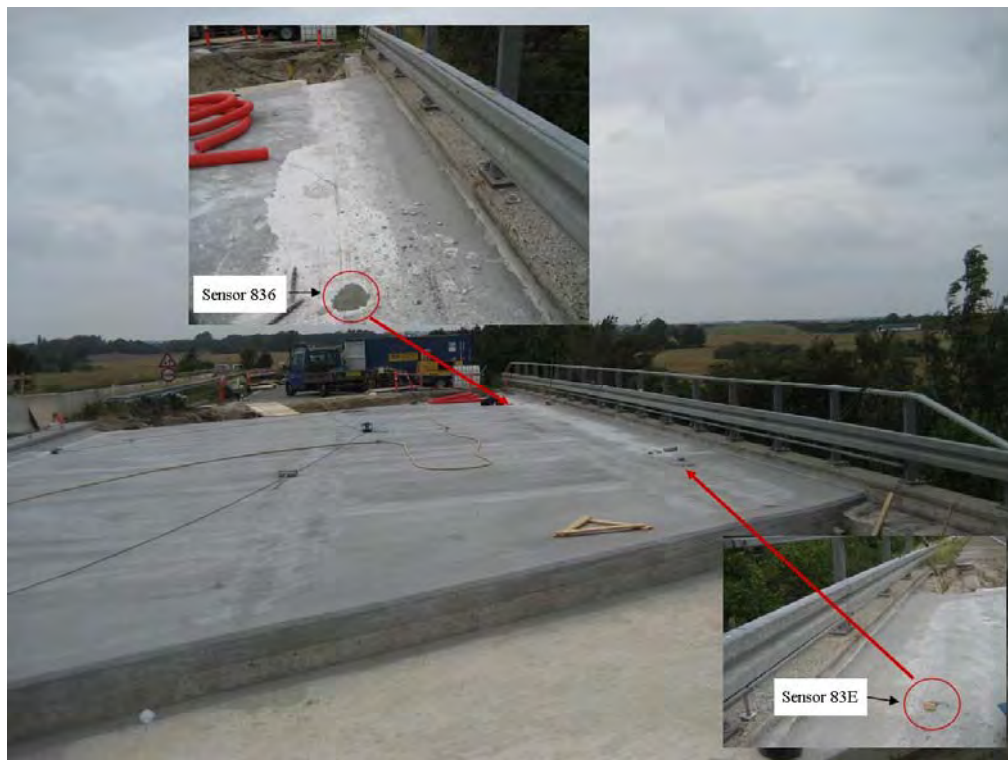
Figur 11. Placering af sensorer på nordbro i vestgående retning, ved Holbæk på Holbækmotorvejen.

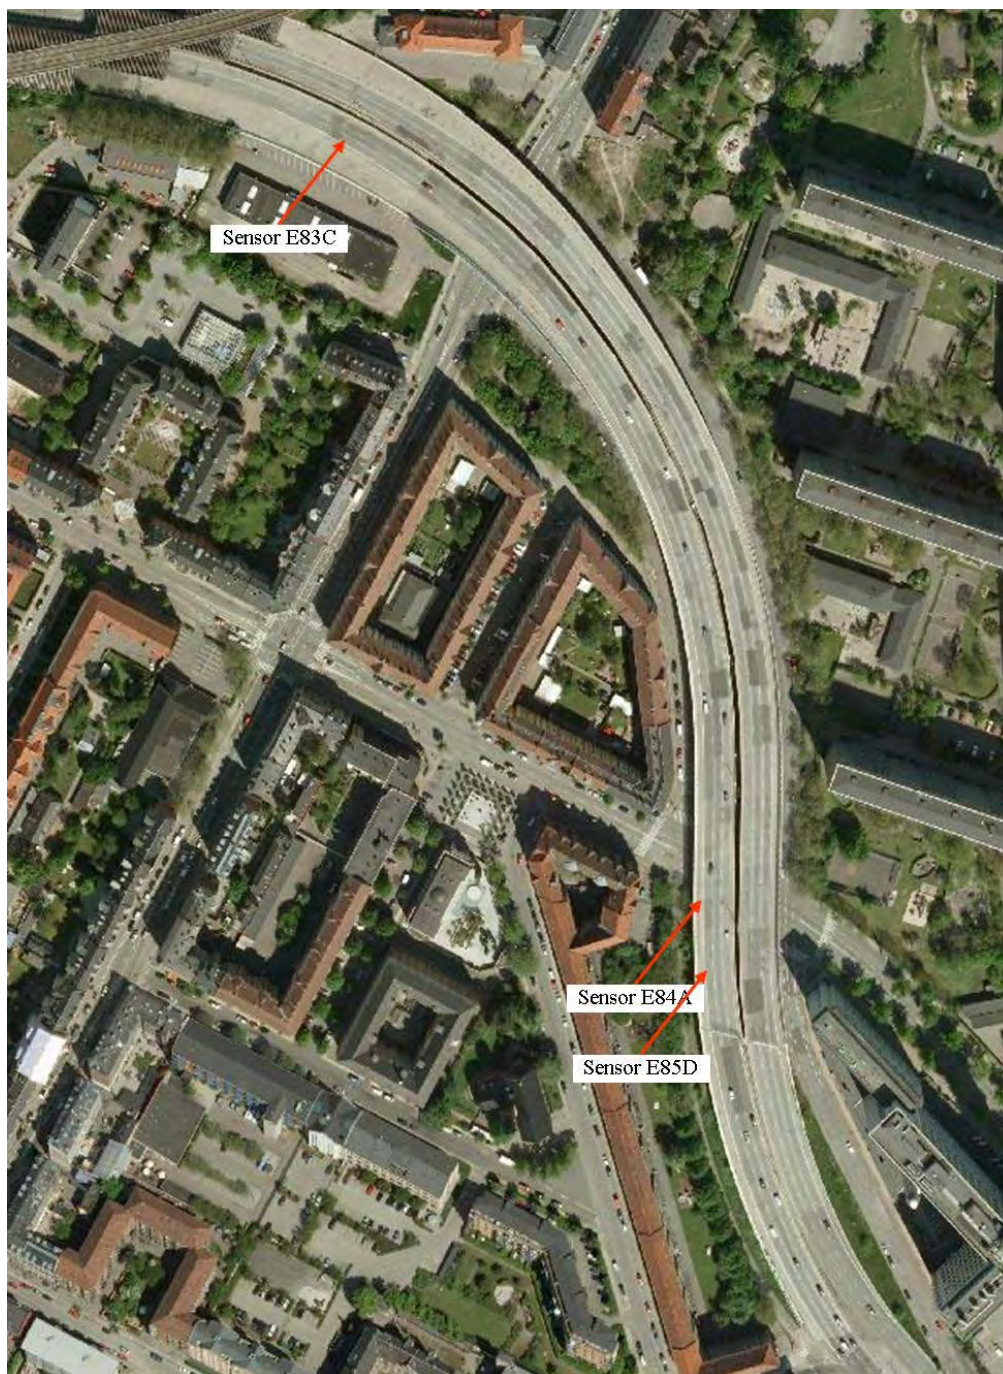
Figur 13. Placering af sensorer på Bispeengbuen, sydbrø, København.

**Bro 13-0-021.10, Bispeengbuen, Sydbro.** 3 sensorer er installeret lige under fugtisoleringen med ca. 1 cm dæklag i forbindelse med særeftersyn af belægning, juli 2010. Placeringen af sensorerne på broen er vist på foto i Figur 13.

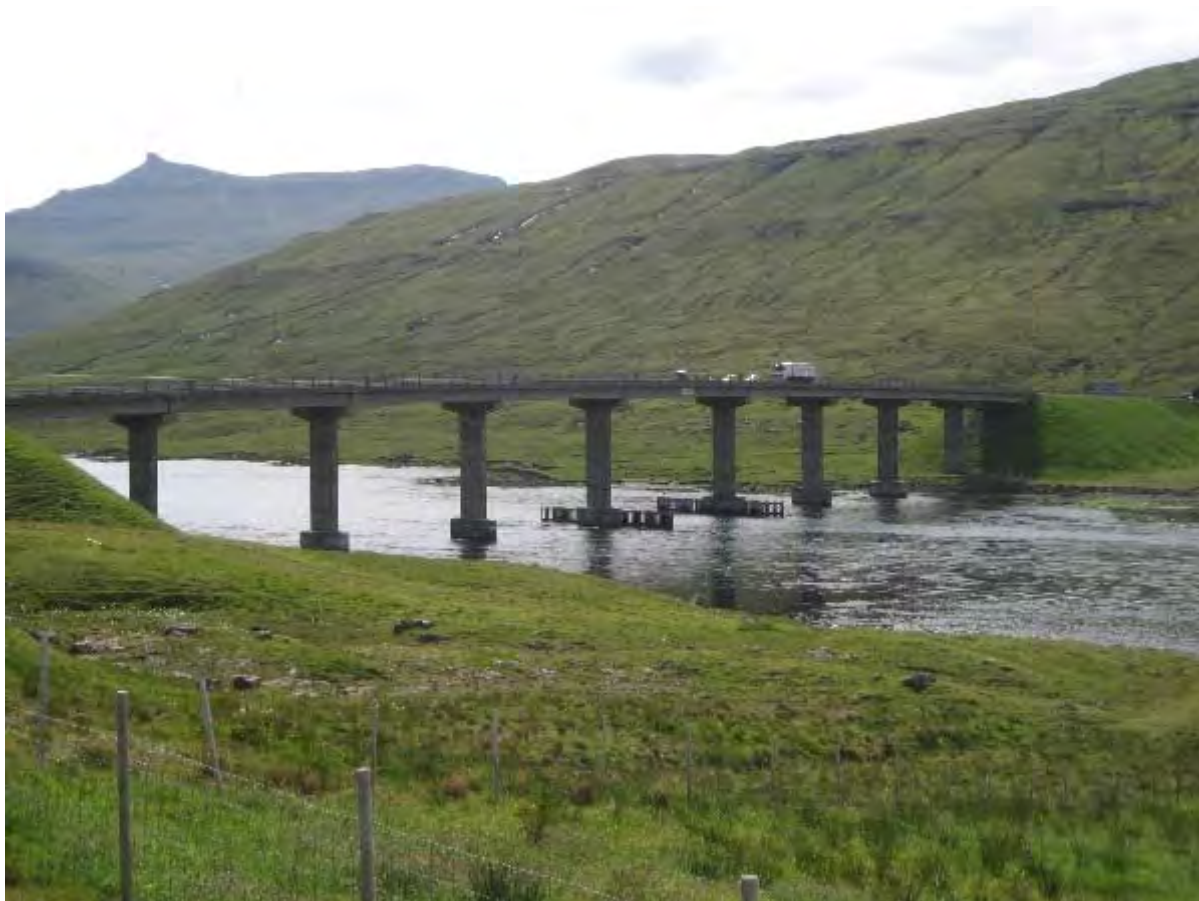
Figur 14. Foto af Brúgvín um Streymin set fra nordsiden.

I august 2010 har Landsverket på Færøerne installeret 4 sensorer på den største bro på Færøerne, Bro 13-04 Brúgvín um Streymin. Installationen er sket i forbindelse med etablering en af et beton-profileringslag og udlægning af ny asfalt. Foto af broen er vist Figur 14.

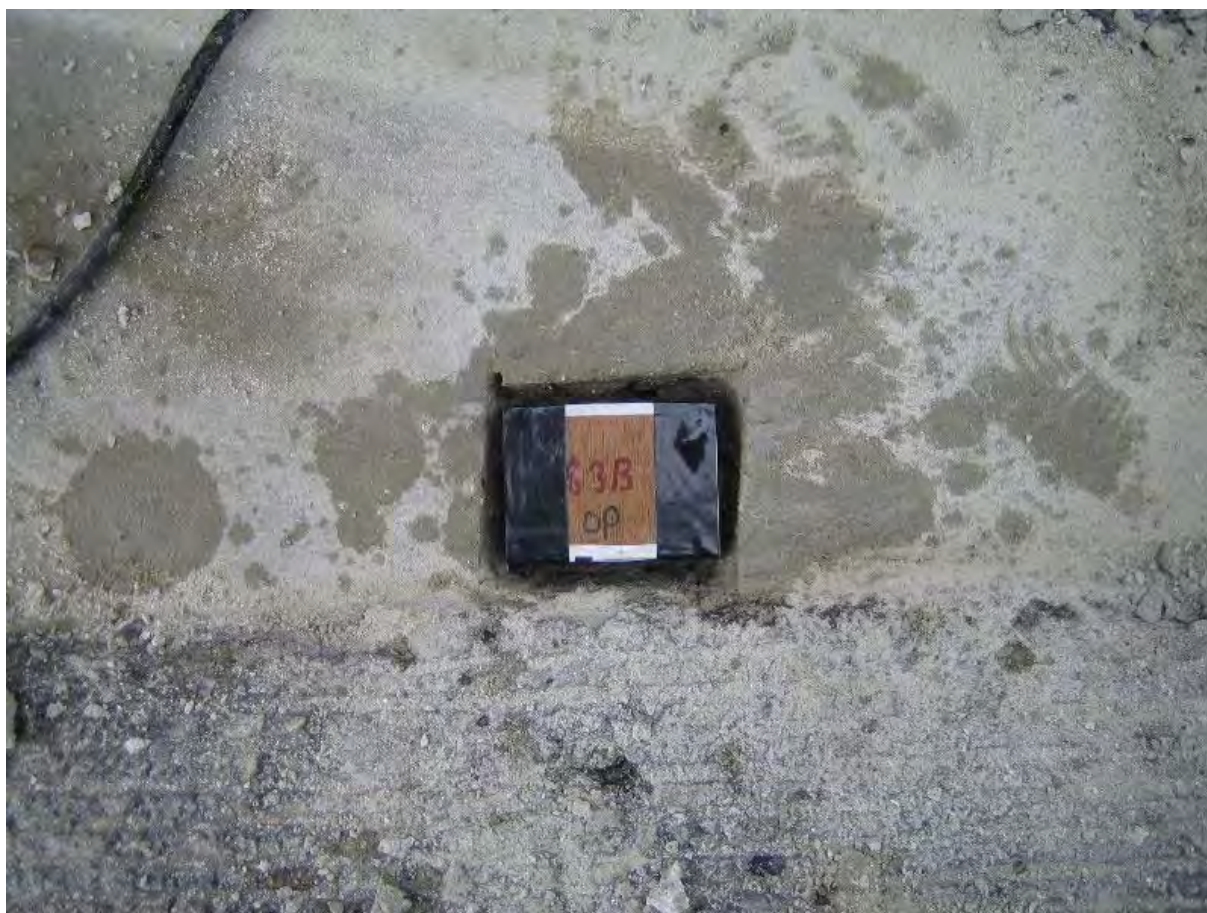
Figur 17. Fotos af installation af sensorer på Skovdiget.

På Skovdiget blev sensorerne installeret i forbindelse med reparation af den vestlige kantbjælke på den østlige bro. Sensorerne blev pakket ind i en lille kasse af finerplader, der var sømmet sammen og samlingerne var dækket med gaffatape. Sensorerne blev støbt ned i konstruktionsbetonen i et hul hugget ud med mejsel og støbt til med reparationsmørtel. Se foto af sensor inden udstøbningen i Figur 17.

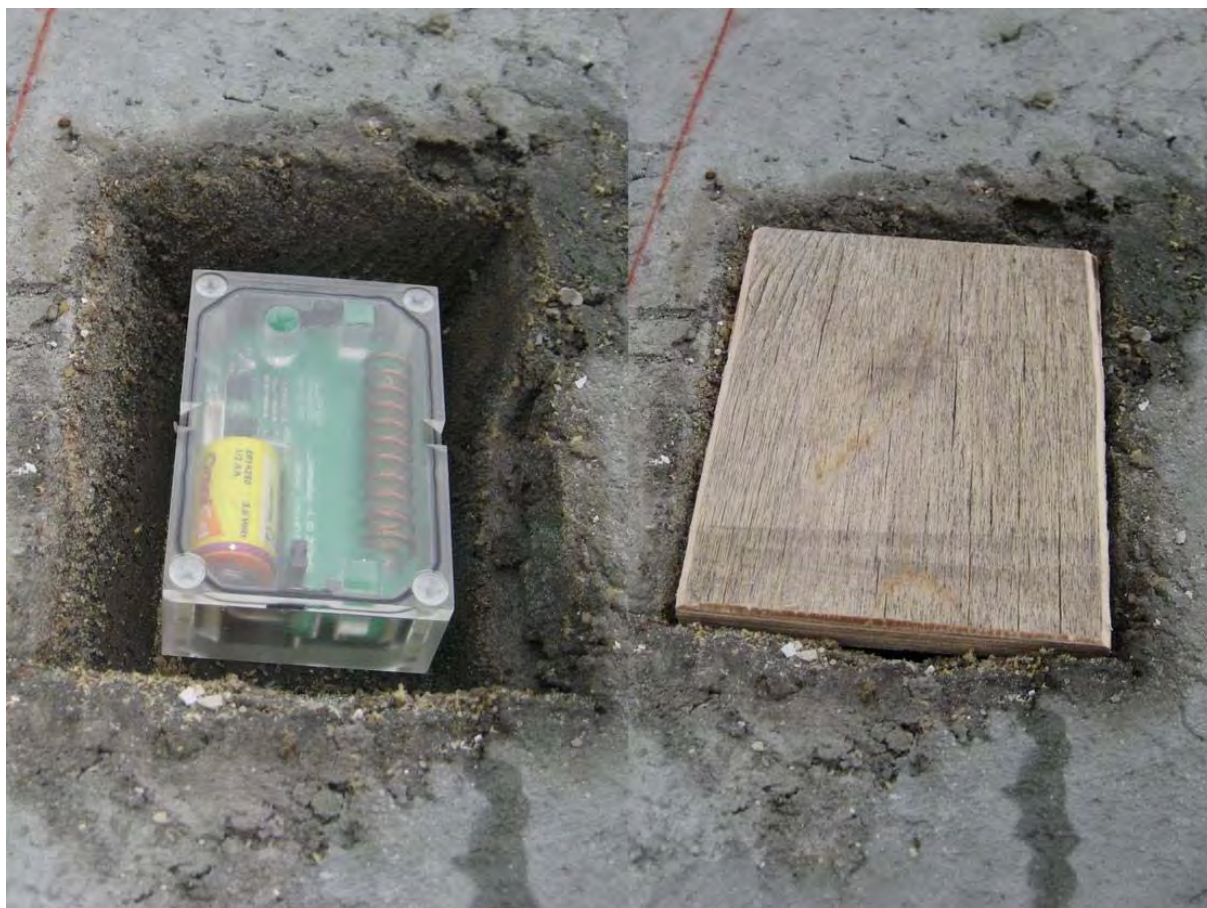
Figur 18. Fotos af installation af sensorer på Holbæk motorvejen.

På broen UF af bane blev sensorerne installeret uden nogen form for ekstra indpakning af selve sensorerne. Sensorerne blev lagt i en udsparring formet af en træklods, der var støbt ned i den nye profileringsbeton. Kilen blev taget op og sensorerne lagt ned i hullet. Inden sensorerne blev støbt til, blev der lagt en ca. 5 mm tyk finerplade oven på sensorerne, så sensorerne kommer til at ligge i et hulrum. Se sammensat foto i Figur 18.

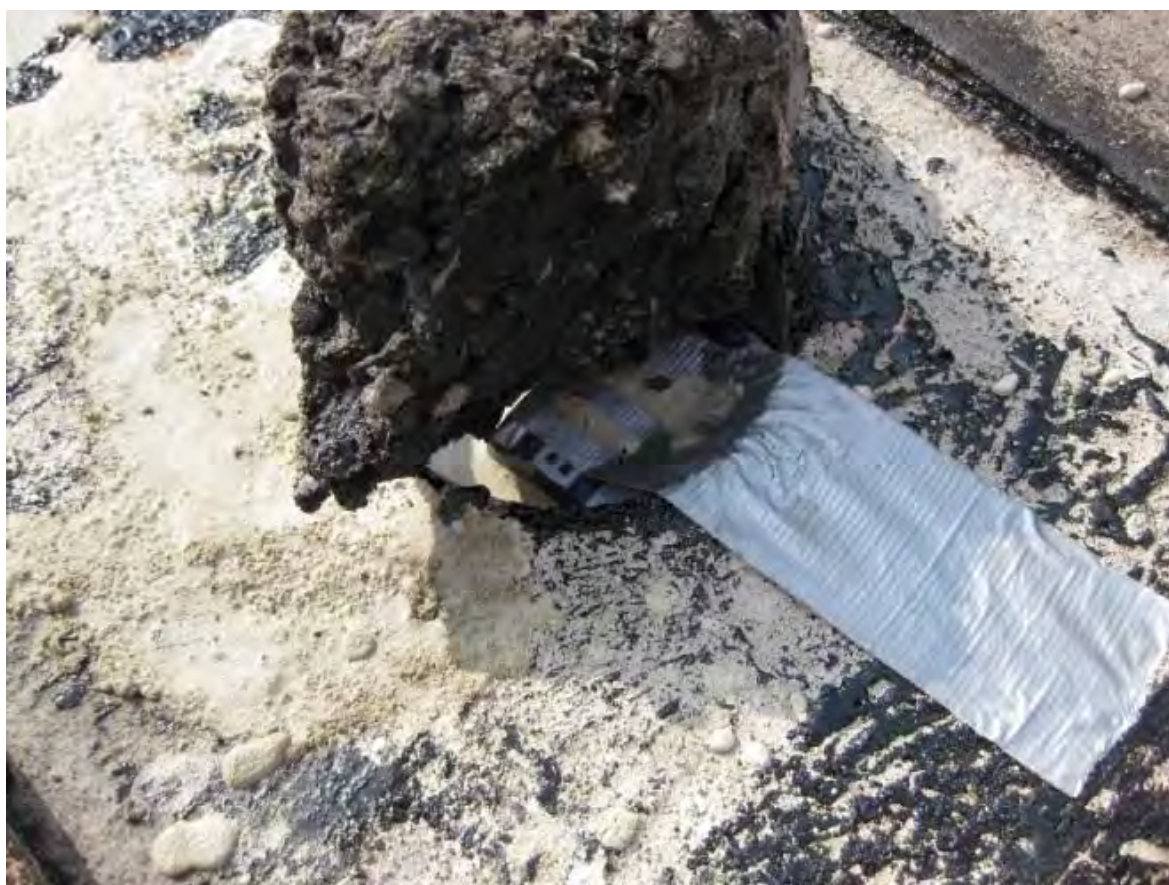
Figur 19. Fotos af installation af sensorer på Borrevejle Vig pæledæk. Sensor holdes fast af gaffatape i borehullet og asfaltklumpen bruges til at holde sensoren nede i reparationsmørtelen imens den hærdet af.

På Borrevejle Vig Pæledæk blev sensorerne pakket ind i en lille kasse af finerplader, der var sømmet sammen og samlingerne var dækket med gaffatape (samme som ved broen ved Skovdiget). Sensorerne blev støbt ned i konstruktionsbetonen i det borede hul. For at holde sensoren ned til reparationsmørtelen var hærdet, af blev der anvendt et stykke asfalt til at holde sensoren i det ønskede niveau. Se fotos i Figur 19. Efterfølgende blev hullet støbt helt op, fugtisolering blev brændt på og der blev etableret ny belægning.

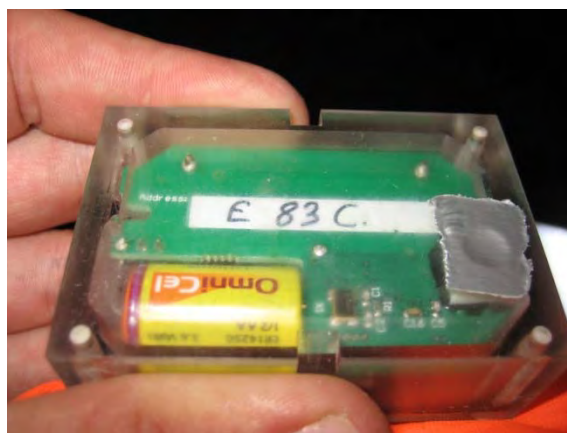
Figur 22. Foto af sensor monteret på Bispeengbuen.

Som mørtel blev der ved alle sensorer anvendt en hurtighærdende lynstøbemørtel VB10. Udstøbningsproceduren er derfor den samme som på Fiskebækbroerne, beskrevet ovenfor.

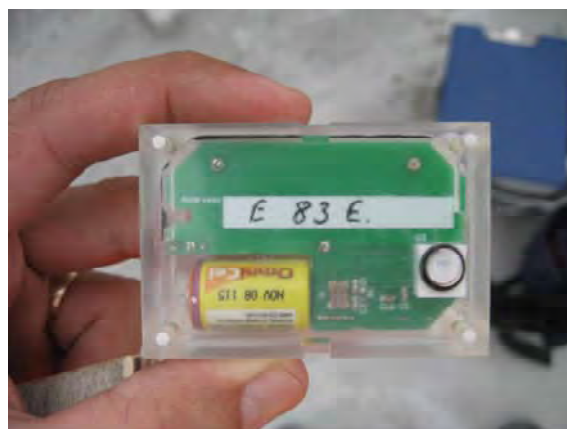
Figur 23. Foto af sensor uden ekstra indpakning. Hul til registrering af fugt er nederst til højre på sensoren.

Som beskrevet og vist i afsnit 5.1 er der afprøvet forskellige tiltag for at beskytte målesonden yderligere. Der er forsøgt med indpakning i små kasser af finerplader eller indpakning i gaffatape. Alle forsøg har dog ikke umiddelbart haft nogen effekt, idet mange sensorer låser, når den relative fugtighed når 100 % og de kan efterfølgende ikke viser nogen variation i den relative fugtighed.
