## Metoder til identifikation og reduktion af udførelsesfejl på anlægskonstruktioner

**Oktober 2018**

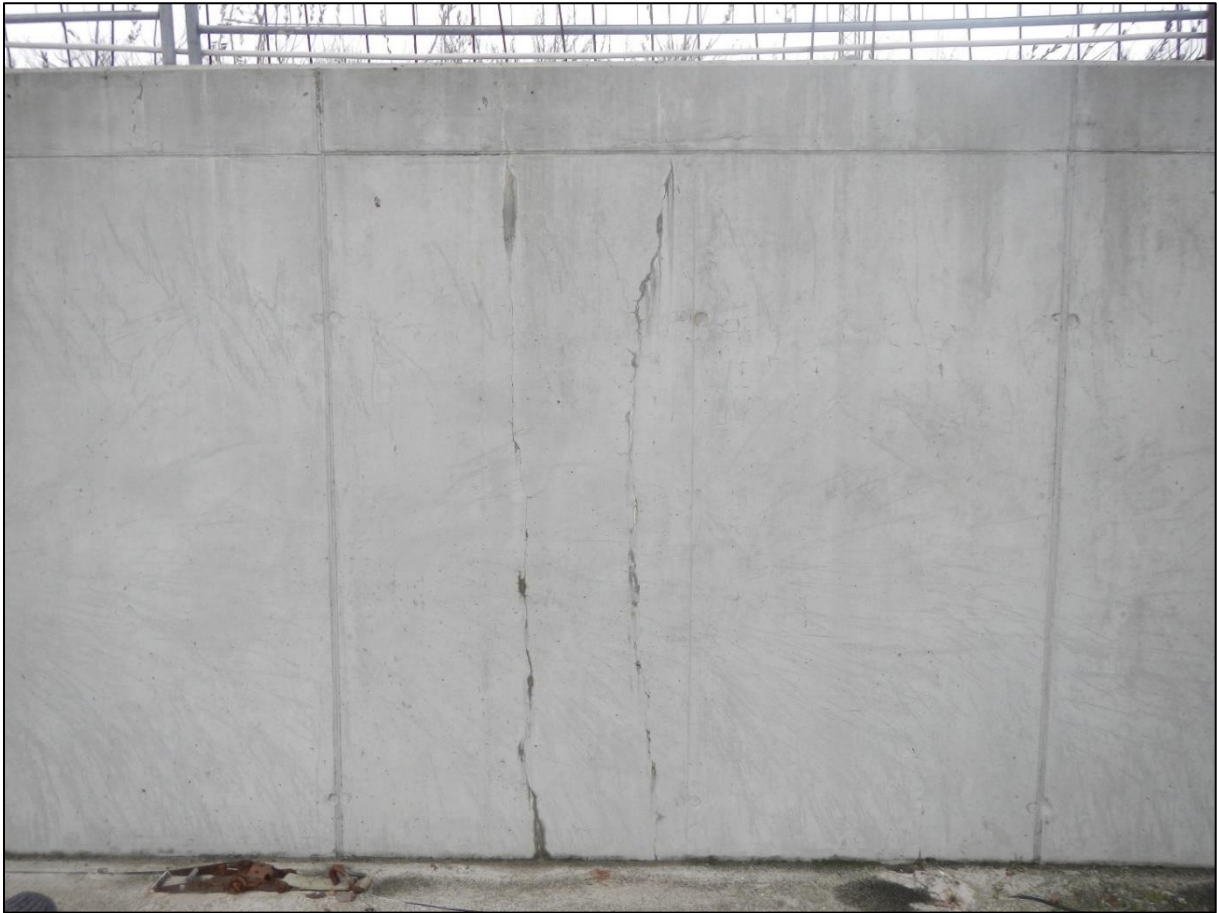
*Fig. 1. Eksempel på termorevner i væg, som er opstået fordi væggen er støbt sammen med et allerede hærdet fundament, hvor temperaturforskellen mellem betonen i væg og fundament har været for høj.*

Ved udstøbning af betonkonstruktioner er det vigtigt at sikre, at kravene til temperaturforholdene i den hærdende beton overholdes, hvilket er den udførende entreprenørs ansvar. For store temperaturforskelle mellem betonens indre og ydre kan medføre store spændingsforskelle og deraf følgende revnedannelse i betonen. Ligeledes kan for store temperaturforskelle mellem en nyudstøbt betonkonstruktion og en tilstødende betonkonstruktion medføre revnedannelse i den nye betonkonstruktion (Fig. 1).

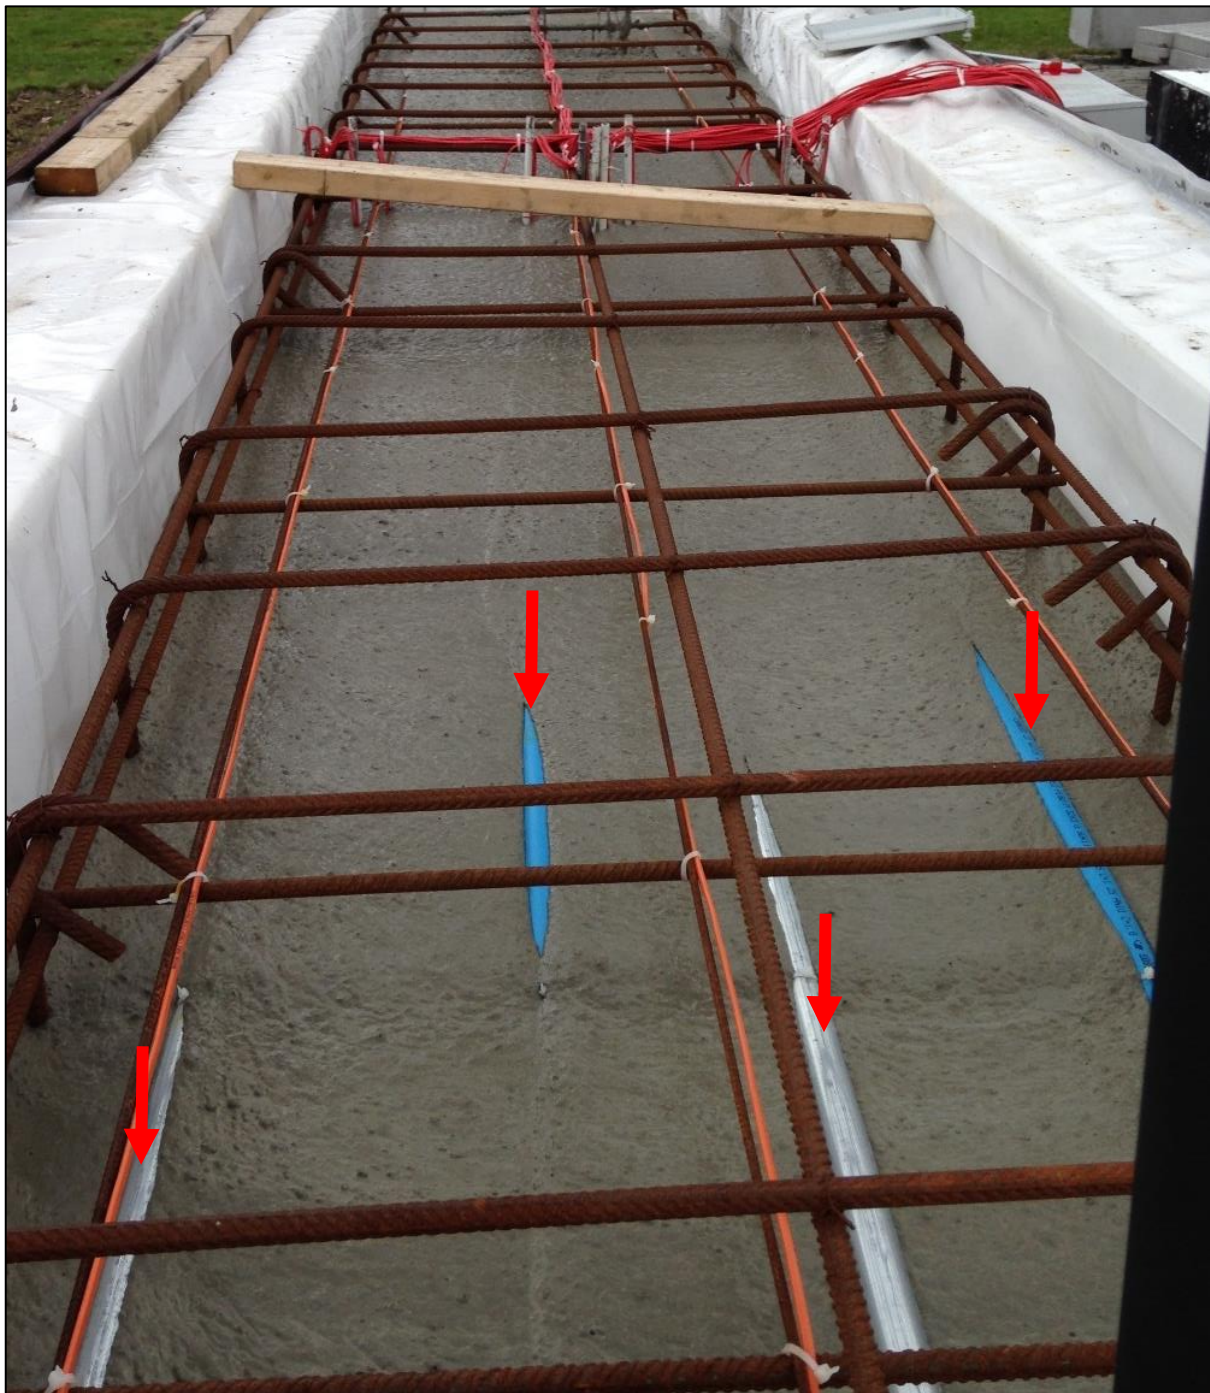
Fig. 2. Eksempel på betonstøbning, hvor der er anvendt køling (markeret med pile). Der er her tale om en teststøbning, hvor forskellen på forskellige typer af kølerør undersøges. Derfor ses der to forskellige typer rør. Der er desuden indstøbt termofølere, således at temperaturen i betonen kan overvåges under hærdeforløbet (røde ledninger øverst i billedet).

For at sikre, at kravene til temperaturforholdene under hærkning overholdes, bør der laves en støbeplanlægning, som indeholder en temperatursimulering af betontværsnittet under hærdeforløbet. En sådan beregning vil kunne bruges til at planlægge de nødvendige foranstaltninger, således at kravene til temperaturforholdene under hærdeforløbet overholdes. Eksempler på sådanne foranstaltninger kan være anvendelse af varmetråde i støbeskel, angivelse af tidspunkt for afforskalling, anvendelse af vintermåtter eller etablering af køling (Fig. 2).

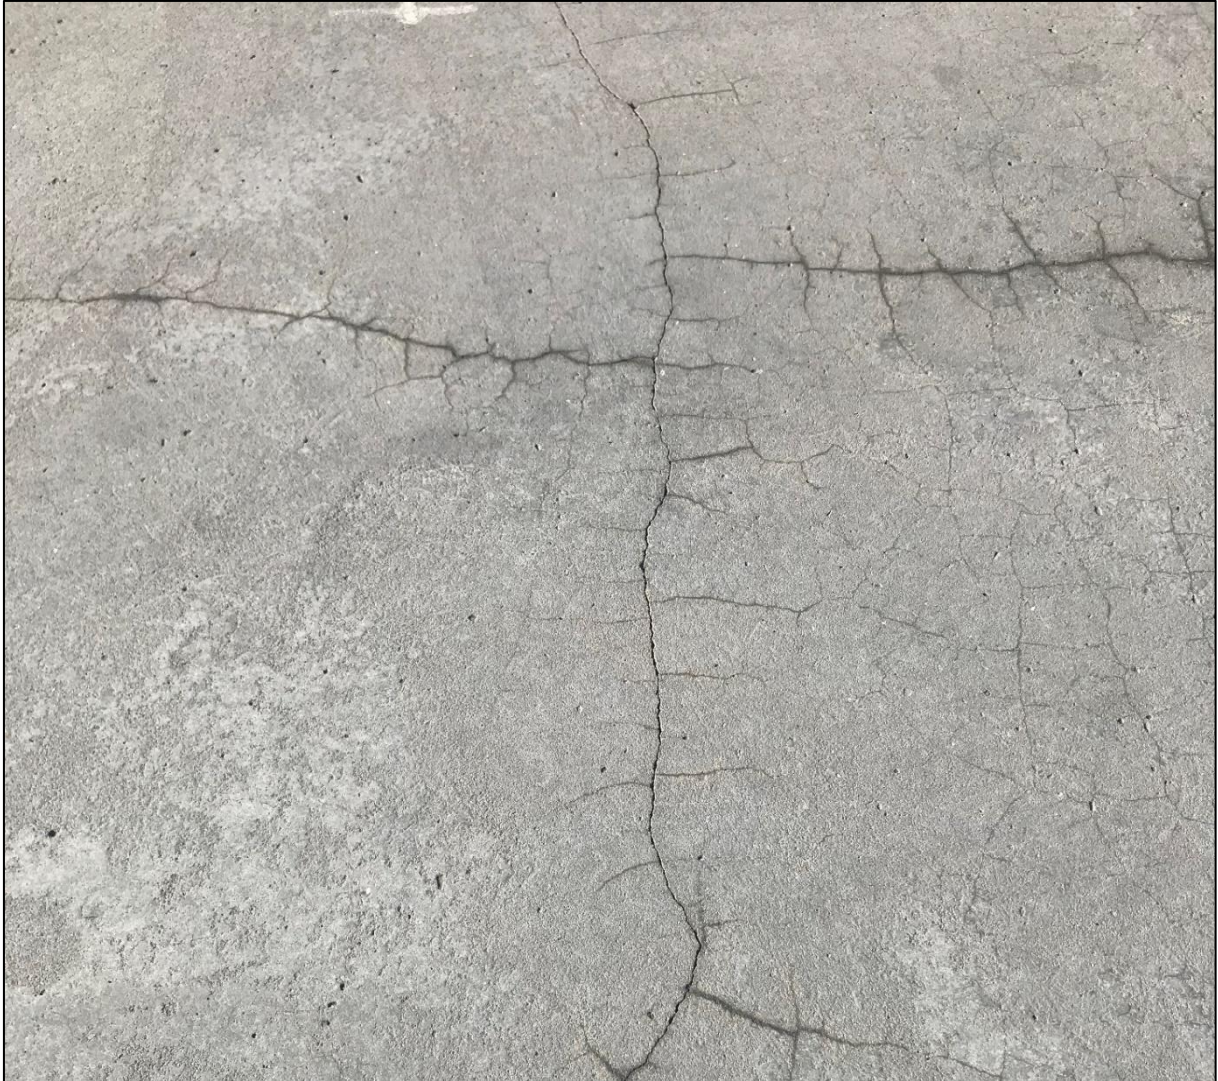
*Fig. 3. Eksempel på plastiske svindrevner i parkeringsdæk, som blev støbt under varme og blæsende forhold.*

Ved udtørring af nyudstøbt beton, som endnu ikke er bundet af (plastisk fase), sker der en rumfangsformindskelse af betonen kaldet plastisk svind. Ved kraftig udtørring af betonen kan denne rumfangsformindskelse overstige betonens evne til at optage deformationer, og der vil dannes plastiske revner (Fig. 3).

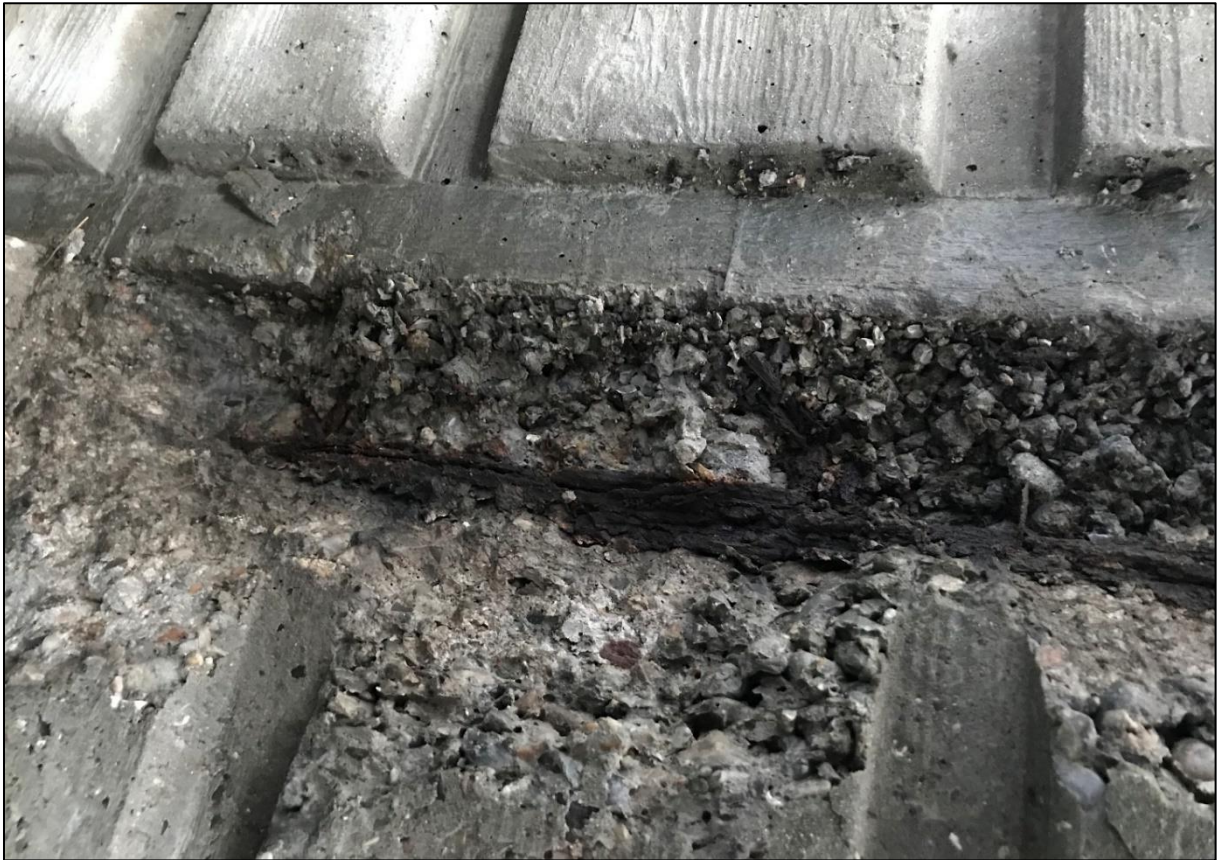
*Fig. 4. Væg med større stenrede. Betonens manglende tæthed medfører en reduceret beskyttelse af den indstøbte armering, hvilket her har ledt til omfattende armeringskorrosion i området.*

Stenreder er områder i betonen, hvor en stor mængde af sten ophobes i et område uden tilstrækkelig med cementpasta til at udfylde hulrummene imellem dem (Fig. 4). Stenreder i beton kan opstå, hvis betonens sammensætning er uhensigtsmæssig, eller hvis cementpastaen kan løbe fra stenskelettet, f.eks. ved utæt forskalling. Desuden kan stenreder opstå omkring snævre passager med tæt armering, hvor de større sten kan hobes op og danne klynger. For selvkompakterende betoner kan der opstå stenreder, hvis betonens flydeegenskaber ikke er gode nok. Det er entreprenørens ansvar at sikre, at betonens konsistens er korrekt, inden betonen hældes i formen. En kontrol af betonens konsistens bør foretages som en del af modtagekontrollen, når betonen ankommer til byggepladsen.

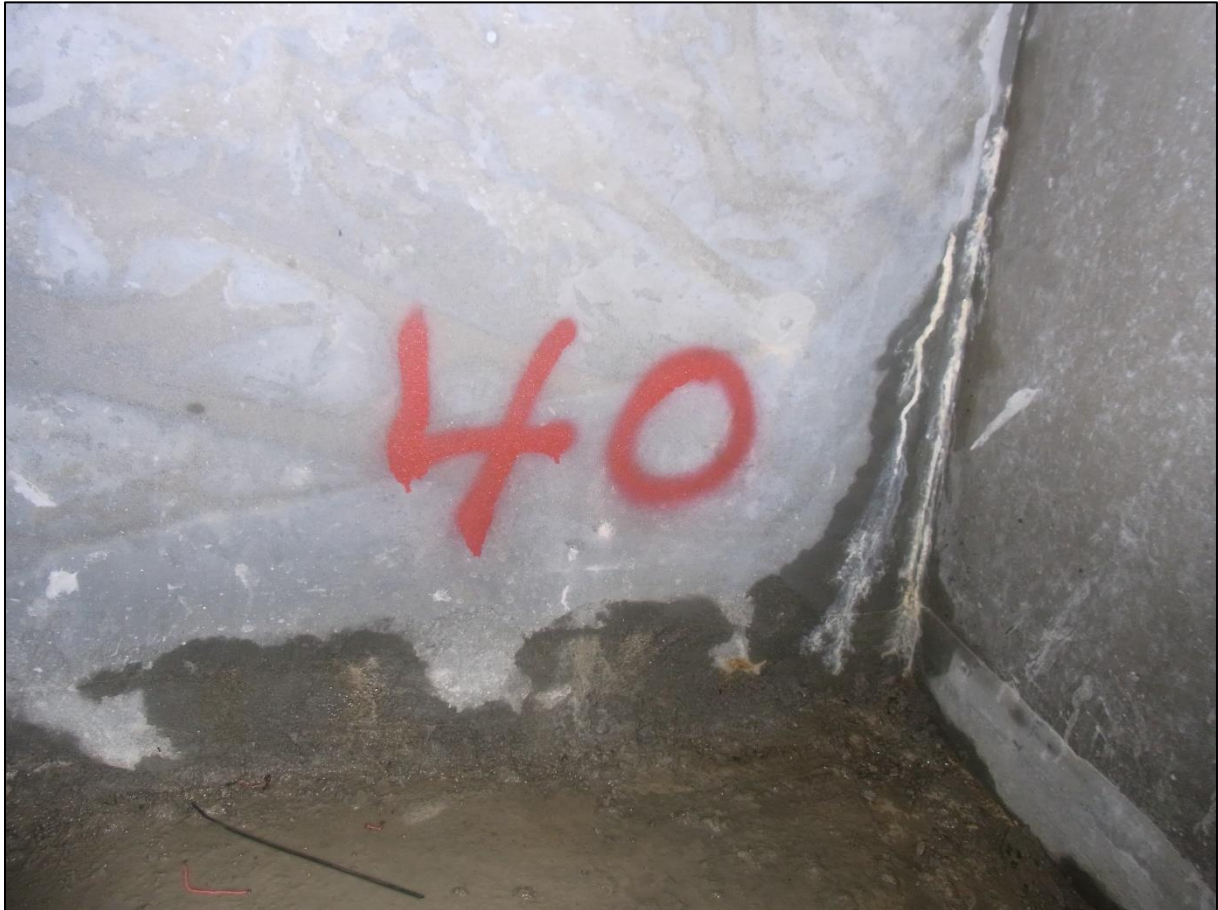
*Fig. 5. Eksempel på utæt lodret støbeskel i hjørnesamling mellem to vægge, hvor der ses hvide udfældninger i støbeskellet.*

Vandpåvirkede støbeskel, som ikke er tætte, vil typisk kunne afsløres ved en visuel besigtigelse, idet der vil kunne observeres hvidlige udfældninger i støbeskellet (Fig. 5). En nærmere analyse af et støbeskels tæthed vil kunne udføres på borekerner, som er udtaget hen over støbeskellet.
