# Fødselsattest

| Generel information | |
|---|---|
| Konstruktionens navn | Bro 000-0127-0-005.00 (underføring ved stien Det Grønne Fodspor) |
| Bygherre | Vejdirektoratet |
| Kortfattet beskrivelse af konstruktionen | <p>Bro (underføring) opført i forbindelse med Vejdirektoratets anlæggelse af Slagelse Omfartsvej. Konstruktionen indgår som et demonstrationsprojekt i innovationskonsortiet "Bæredygtige betonkonstruktioner med stålfibre" og er <i>in-situ</i>-støbt med en kombination af stålfiberarmeret sætmålsbeton og stålfiberarmeret selvkompakterende beton (SFRSCC), bl.a. med det formål at demonstrere og teste designkriterier for SFRSCC.</p> <p>Broen er udført som en rammekonstruktion med et spænd på ca. 5 m og en bredde på ca. 19 m og er opbygget af følgende overordnede konstruktionsdele: Brodæk, kantbjælker, to vægge og to fundamenter. Konstruktionstegninger er vedlagt i Bilag 2-6.</p> |

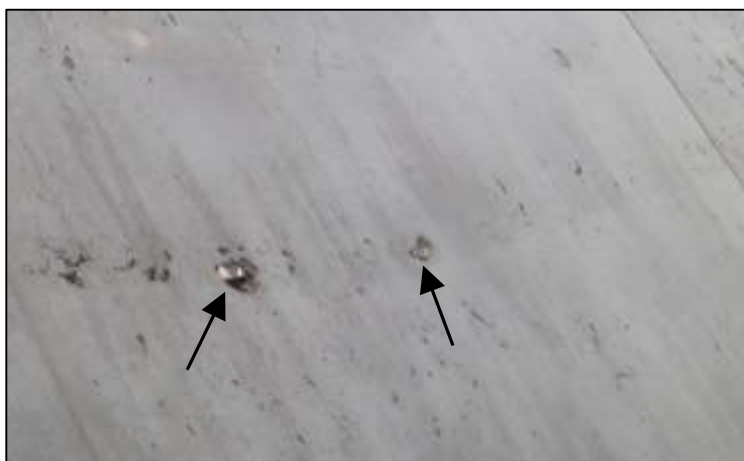
På indersiden – og til dels ydersiden – af brovægge blev der observeret synlige/blottede afstandsklodser (Fig. 8-10). Der skønnes at være øget risiko for armeringskorrosion som følge af revnedannelse, differentieret karbonatisering og støbefejl i forbindelse med de synlige afstandsklodser.

Fig. 10. Eksempler på synlige afstandsklods (markeret med pile) observeret på ydersiden af brovæg.

Der skønnes at være øget risiko for armeringskorrosion som følge af revnedannelse, differentieret karbonatisering og støbefejl i forbindelse med de synlige afstandsklodser.

Kerneudtagning over afstandsklodser (destruktiv prøvning) for undersøgelse af risiko for armeringskorrosion over afstandsklodser.

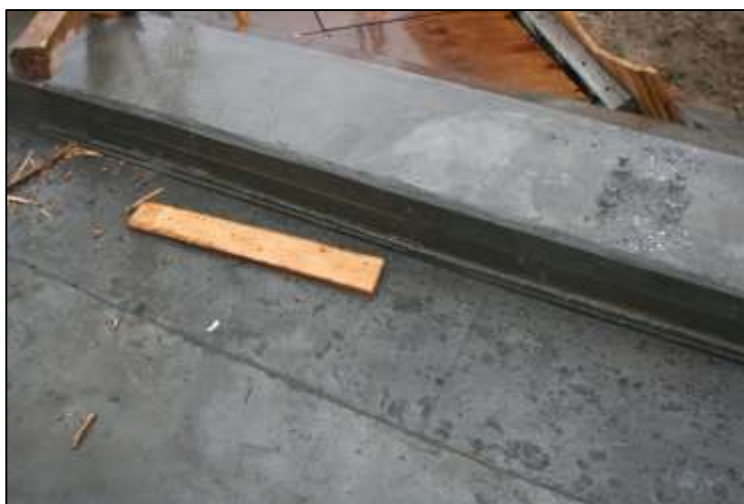
I forbindelse med afformningen blev der observeret indeslutninger af luft i kontrabanketten ved begge kantbjælker (Fig. 12).

*Fig. 12. Luftindeslutninger blev efter afformning observeret i overfladen af brodækkets kontrabanketter.*

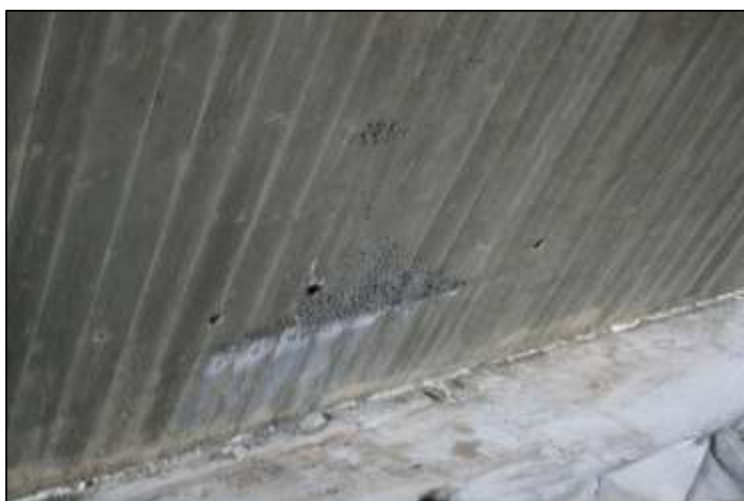
Efter afformning blev der observeret flere partier med stenreder i konstruktionens vægge (Fig. 13-20). Stenrederne er placeret lige under det sted, hvor betonen rammer det øverste kølerør. Disse partier er under opførelsen repareret, og reparationerne er stedvist gennemgående, dvs. at der er ophugget igennem hele væggen tykkelse og efterfølgende repareret med sprøjtebeton. Kvalitet og holdbarhed af disse reparationer bør følges.

Fig. 15. Stenrede. Udfældet calciumkarbonat ses umiddelbart neden for stenreden.

År 0: Visuelt eftersyn og skadesregistrering af synlige flader herunder fotodokumentation og eventuelt udvælgelse af referenceområde(r) til fremtidig sammenligning. Ultralyds-scanning (NDT) af reparationer af stenreder for fastlæggelse af udstøbningsgrad af sprøjtestøbningerne.

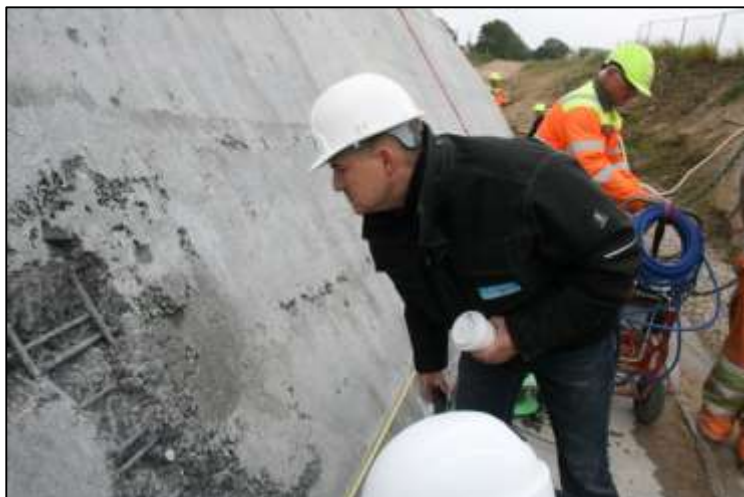
*Fig. 16. Stenrede og blotlagt armeringsjern observeret på ydersiden af brovæg efter ophugning.*
