# Fødselsattest

| Generel information | |
|---|---|
| Konstruktionens navn | Bro 000-0127-0-005.00 (underføring ved stien Det Grønne Fodspor) |
| Bygherre | Vejdirektoratet |
| Kortfattet beskrivelse af konstruktionen | <p>Bro (underføring) opført i forbindelse med Vejdirektoratets anlæggelse af Slagelse Omfartsvej. Konstruktionen indgår som et demonstrationsprojekt i innovationskonsortiet "Bæredygtige betonkonstruktioner med stålfibre" og er <i>in-situ</i>-støbt med en kombination af stålfiberarmeret sætmålsbeton og stålfiberarmeret selvkompakterende beton (SFRSCC), bl.a. med det formål at demonstrere og teste designkriterier for SFRSCC.</p> <p>Broen er udført som en rammekonstruktion med et spænd på ca. 5 m og en bredde på ca. 19 m og er opbygget af følgende overordnede konstruktionsdele: Brodæk, kantbjælker, to vægge og to fundamenter. Konstruktionstegninger er vedlagt i Bilag 2-6.</p> |

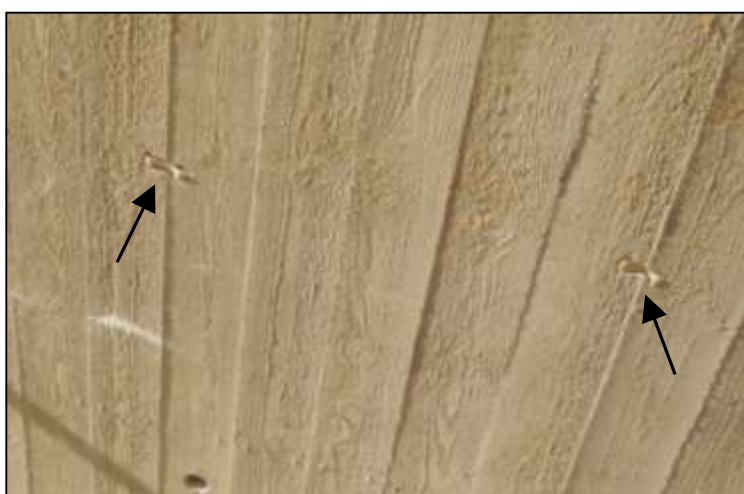
På indersiden – og til dels ydersiden – af brovægge blev der observeret synlige/blottede afstandsklodser (Fig. 8-10). Der skønnes at være øget risiko for armeringskorrosion som følge af revnedannelse, differentieret karbonatisering og støbefejl i forbindelse med de synlige afstandsklodser.

Fig. 9. Eksempler på synlige afstandsklods (markeret med pile) observeret på indersiden af brovæg.

Der skønnes at være øget risiko for armeringskorrosion som følge af revnedannelse, differentieret karbonatisering og støbefejl i forbindelse med de synlige afstandsklodser.

Kerneudtagning over afstandsklodser (destruktiv prøvning) for undersøgelse af risiko for armeringskorrosion over afstandsklodser.

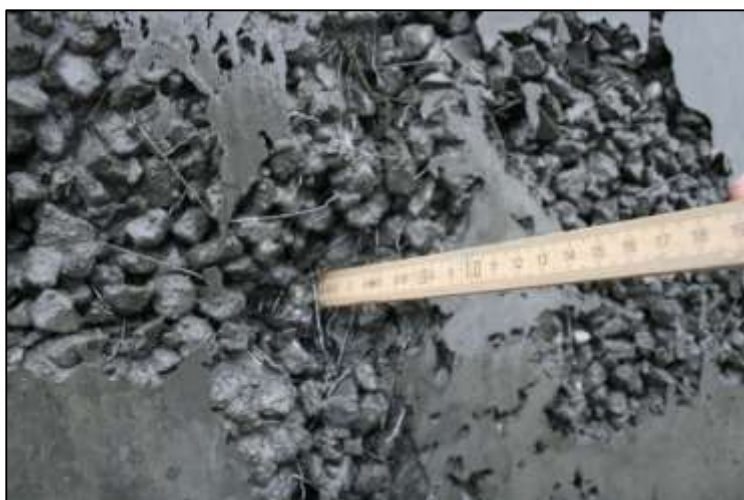
Efter afformning blev der observeret flere partier med stenreder i konstruktionens vægge (Fig. 13-20). Stenrederne er placeret lige under det sted, hvor betonen rammer det øverste kølerør. Disse partier er under opførelsen repareret, og reparationerne er stedvist gennemgående, dvs. at der er ophugget igennem hele væggen tykkelse og efterfølgende repareret med sprøjtebeton. Kvalitet og holdbarhed af disse reparationer bør følges.

Fig. 13. Eksempel på observeret stenrede.

År 0: Visuelt eftersyn og skadesregistrering af synlige flader herunder fotodokumentation og eventuelt udvælgelse af referenceområde(r) til fremtidig sammenligning. Ultralyds-scanning (NDT) af reparationer af stenreder for fastlæggelse af udstøbningsgrad af sprøjtestøbningerne.

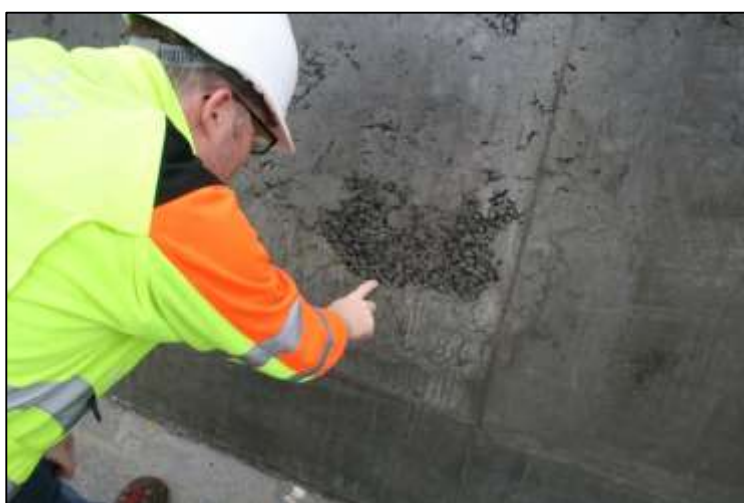
Fig. 14. Stenrede.

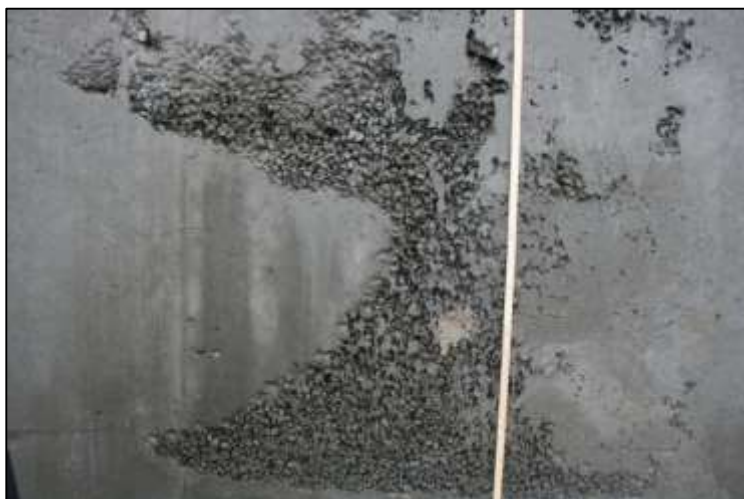
*Fig. 17. Stenrede.*

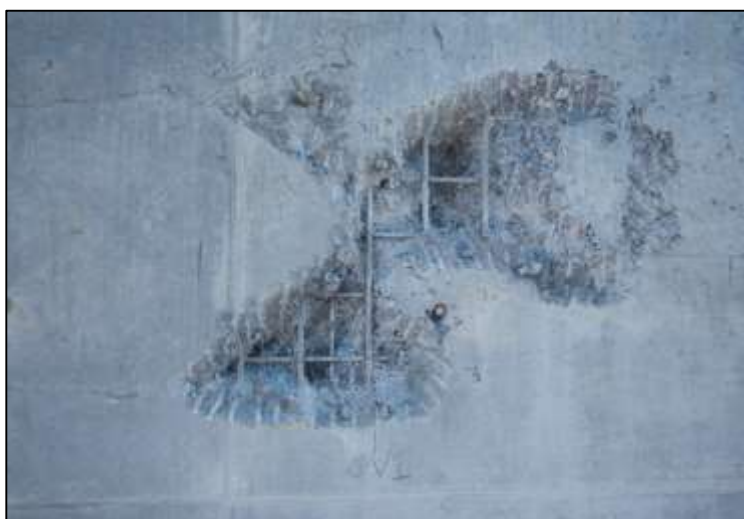
*Fig. 18. Stenrede (efter ophugning).*

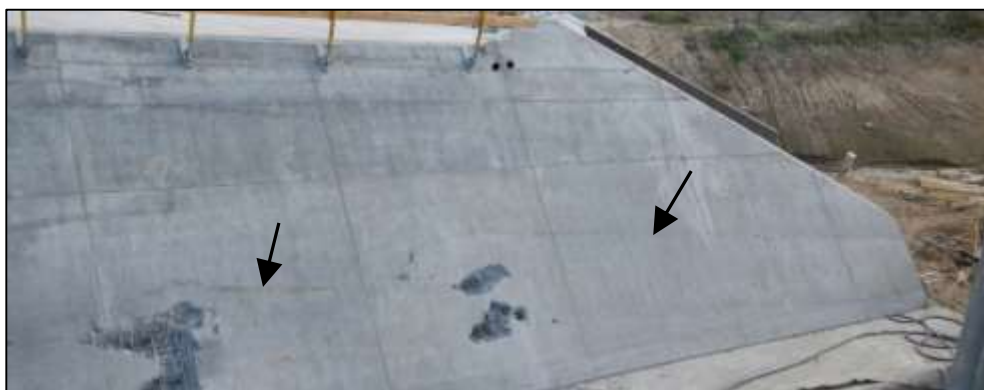
Generelt er der ikke observeret revner, som er opstået efter hærdning. På alle fire vægoverflader ses fine linjer med en overvejende horisontal orientering, som umiddelbart ligner revner. Der er imidlertid tale om luftporeansamlinger, som tilsyneladende er opstået, hvor det våde støbeskel møder støbeformen. Disse er ret typiske for SCC støbninger, specielt når der støbes langsomt som ved denne støbning (1 m i timen), og er typisk af æstetisk karakter. Ansamlinger bør omfattes af det opfølgende eftersyn for at sikre at de ikke udvikler sig eller dækker over revner. Desuden er det interessant at følge om de giver anledning til rustudfældninger fra stålfibrene.

Fig. 30. Yderside af vestvæg. Linjer af luftporeansamlinger er markeret med sorte pile.

På væggenes inder- og ydersider ses vandrette linjer af luftporeansamlinger. Ansamlingerne formodes at være af æstetisk karakter, men bør omfattes af det opfølgende eftersyn for at sikre, at ansamlingerne ikke udvikler eller dækker over revner.
